Halds Registrant

Fra Niels Bugge

til nutiden

Halds Registrant. Fra Niels Bugge til nutiden.

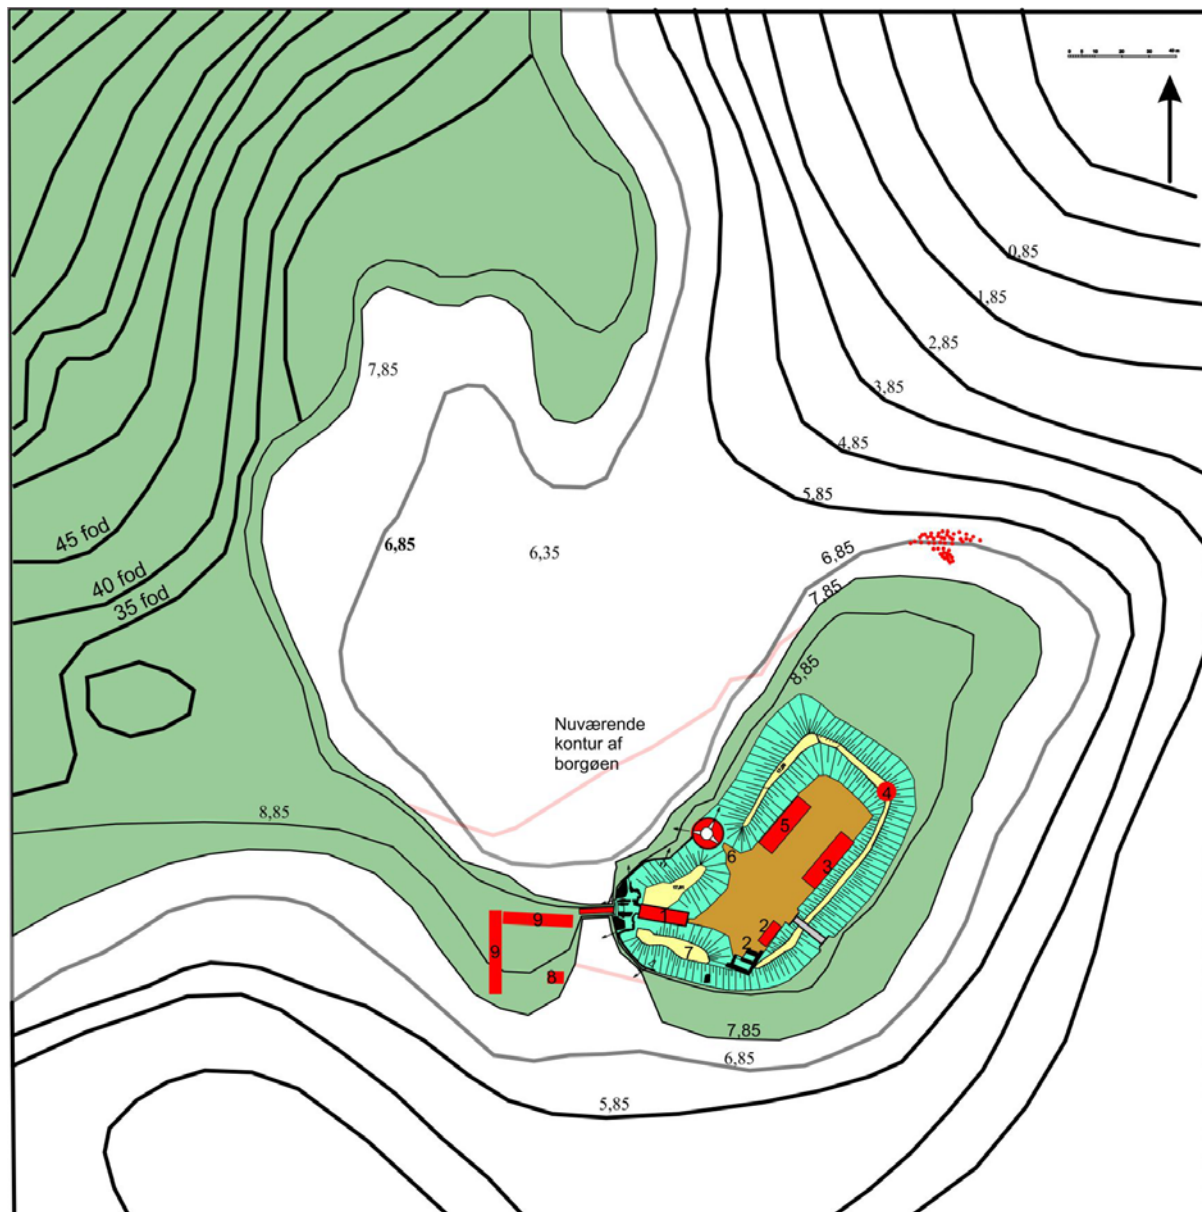
Situationsplan 1670

1. Porthuset hvorunder nogle gamle øde og ubrugelige kældre med en vindelbro.
2. Rudera af det gamle bryggers.
3. Den gamle fruerstue.
4. Lysthuset.
5. Den nye fruerstue.
6. Fangetårnet bygget 1528 af bisp Jørgen Frijs (til Tausanum Borgm. Hegelund og Viborg borgere, mens han kom selv først derudi sig til liden både.
7. Vold omkring slottet.
8. Smedjen.
9. Stalden.

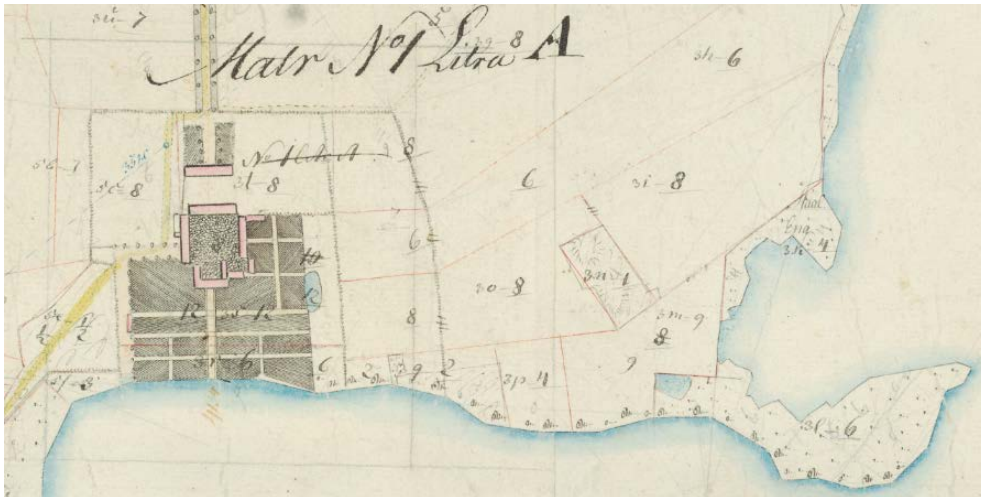
1815, Original-1 kort

Udsnit med Hald Hovedgård samt borgøen. Der ses ingen bygninger på borgøen. Som det ses eksisterede søen ved starten af landtungen ud til borgøen..

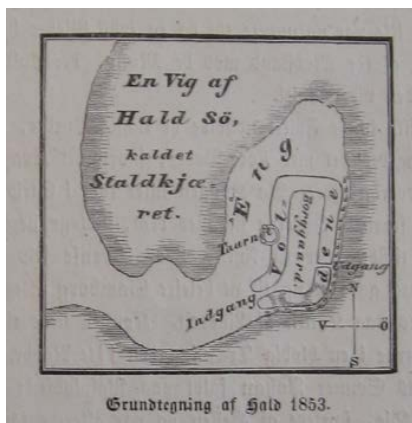
Grundtegning af Hald. Fra en bog, hvoraf side 583 og 584 befinder sig på Nationalmuseet. Desværre uden bogtitel.

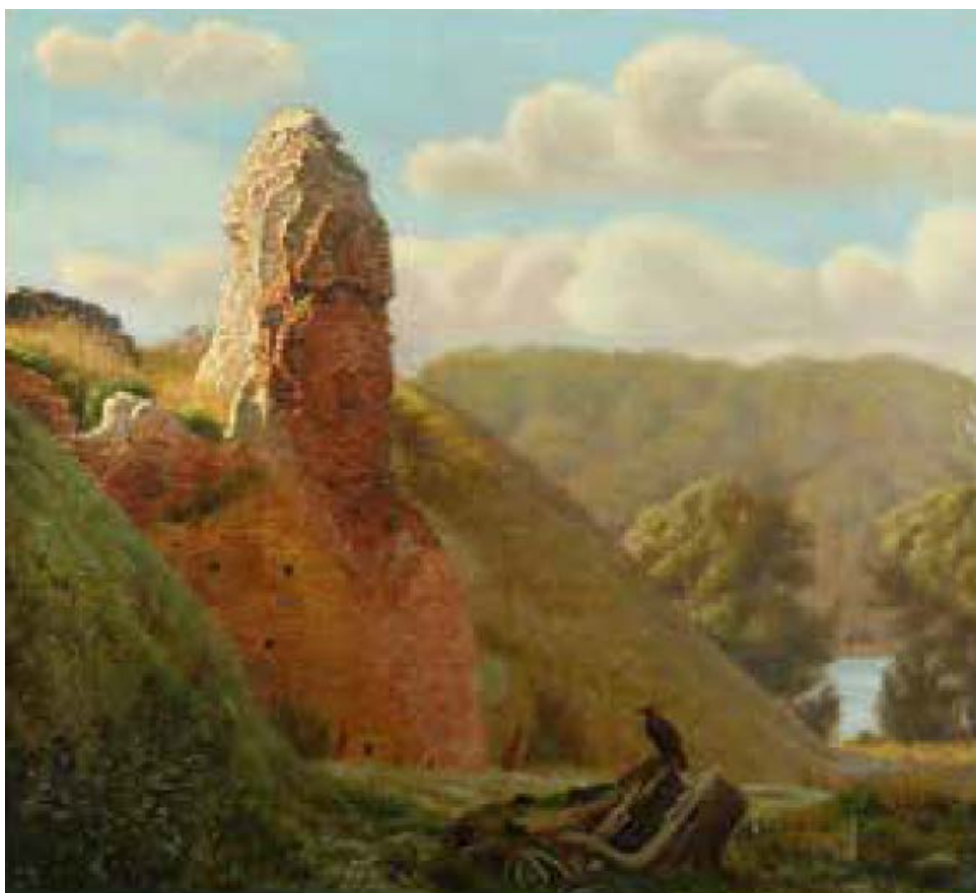
Ruinen af tårnet 1868, set fra nord med Inderøen i baggrunden. Den opragende knold af murværk er ca. i tårnets vestligste punkt. Christen Dalsgaard, formodentlig Viborg Museum.

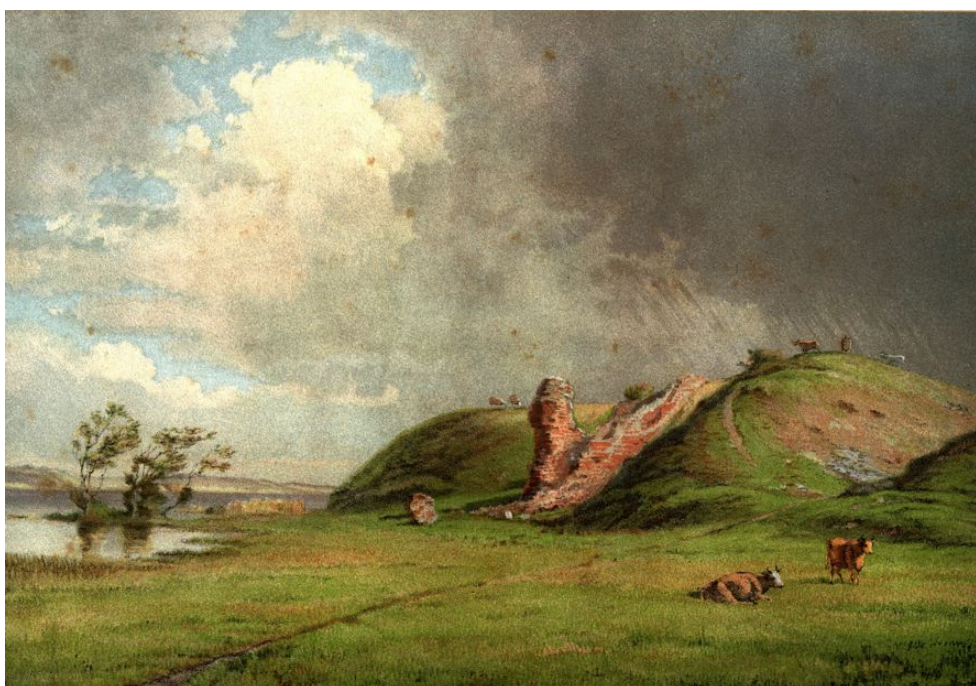
Hald Ruiner. Hoffenberg Jespersen og J.P. Traps Forlag. År ikke kendt, men det synes at ligge omkring 1868. Billedet viser ruinen af tårnet set fra sydvest. Stien i forgrunden fører ind til borggården. Et stort murstykke synes nedstyrtet fra tårnet og liggende i græsset foran. I den nordlige vold ind mod borggården anes murrester i skråningen, formodentlig af den senere fundne portbygning.

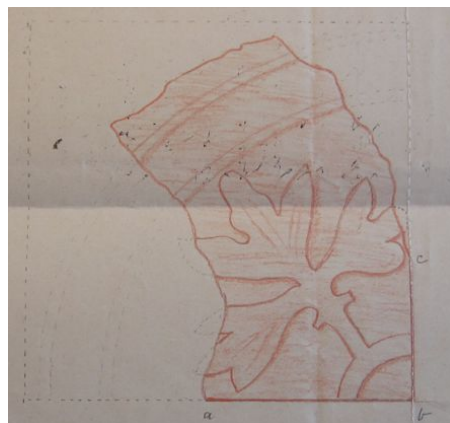
(Hald Slots Ruin 20/4 89). Brudstykke af en ornamenteret og glaseret brændt Mursten. forefundet i en udvendig Dyngede af Murgrus. Rids i naturlig Størrelse. Stenens Tykkelse er 15/8". Paa Bagsiden Kalk. a, b, c Formlinier, Res øvrige Omrids. Brudlinier. Stenen har altsaa været den ene Fjerdedel af et af 4 Stene bestaaende Mur-Ornament. (Manglen paa symmetri i Ornamentets Vinger og Ufuldkommenhederne i Buen forneden findes saaledes paa Stenen). Ornamentet er ophævet. De sortpunterede Linier antyder den formodede Form af de Manglende.

Chr. Krabbes notat af 20. april 1889 om et fund af en ornamenteret og glaseret brændt mursten fundet i en udvendig dyngede i volden ved tårnet.

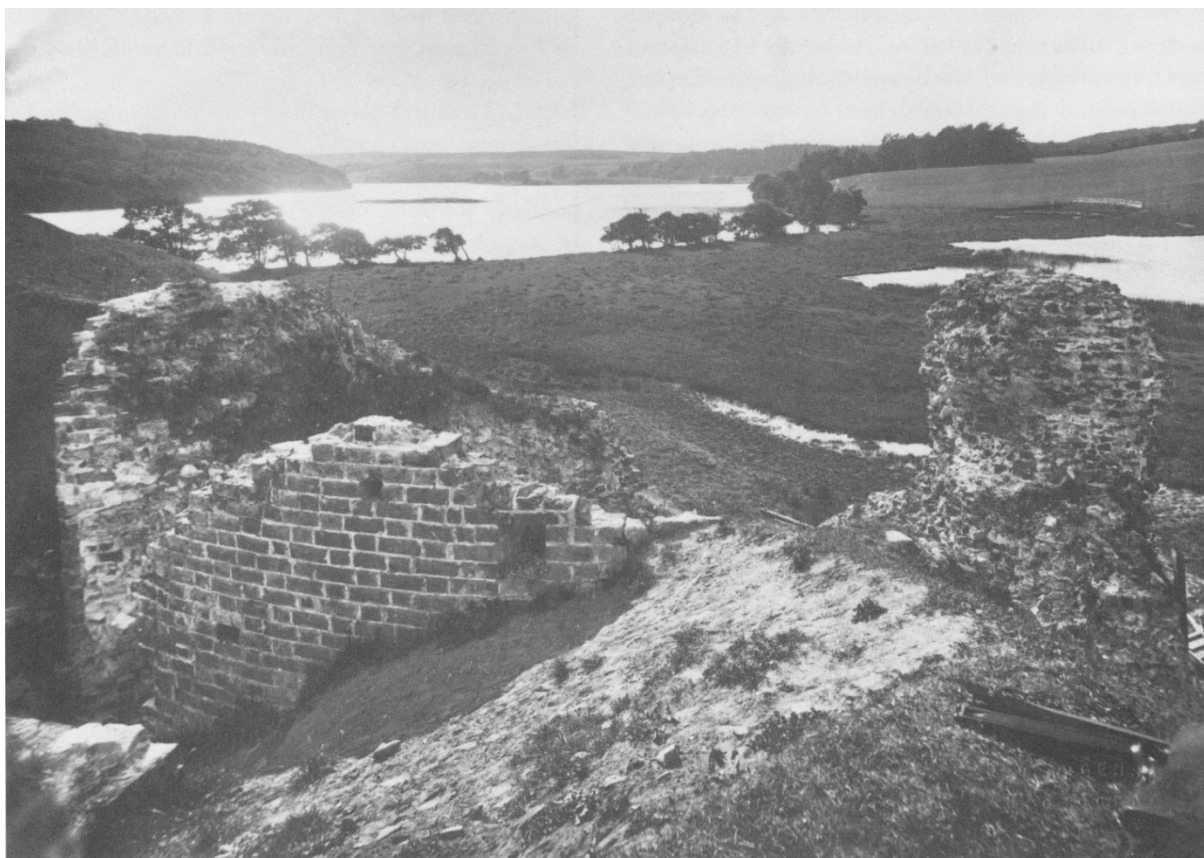
1889 Chr. E. Jørgensens foto af tårnruinen

Tårnruinen set mod sydvest fra volden nord for tårnet, fotograf Chr. E. Jørgensen, sikkert i 1889. I nederste venstre hjørne ses lidt af den fremgravede forstue, som nu er helt borte. Nationalmuseet, negativ nr. 34959. Bemærk landtangen ud til borgen. Den store murknold til højre i billedet synes her at være udenfor tårnet, men på andre billeder genkendes knolden og indgår her i tårnet. I søen til venstre ses en holm eller måske en sivskov.

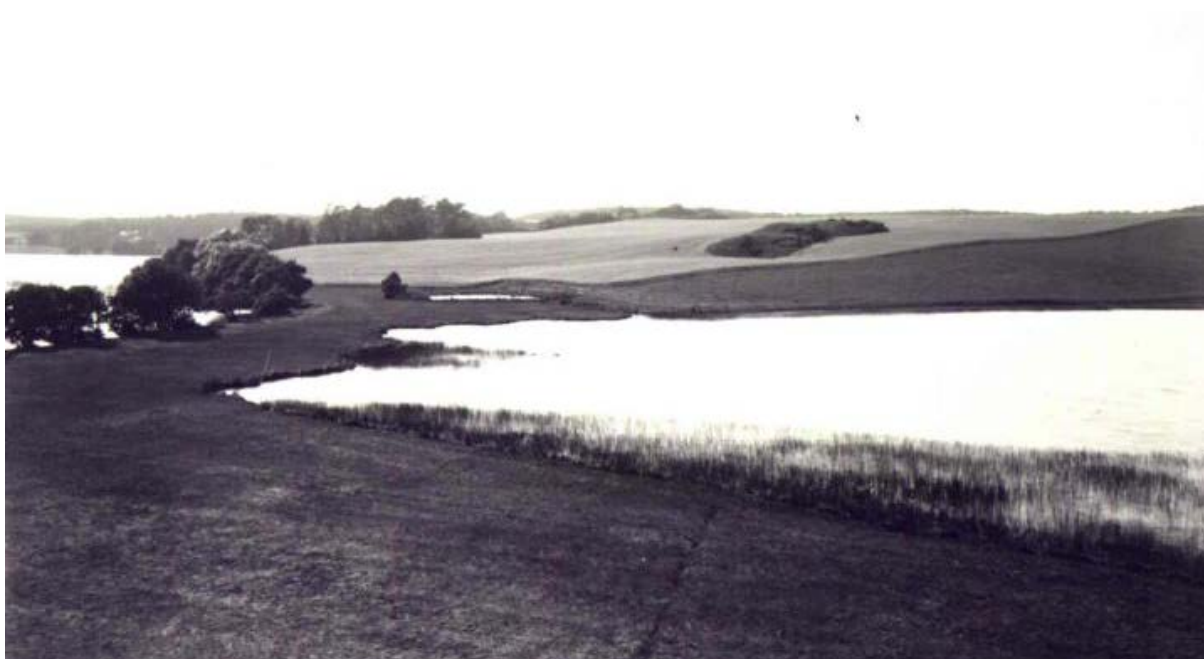
Landtangen ud til borgøen. Foto uden år, sikkert omkring 1889. Miljøministeriet, Fredningsstyrelsen, Hald F53-447. På tangen ses en tange mod nord, måske en tidligere vej ud til arealet nord for voldene.

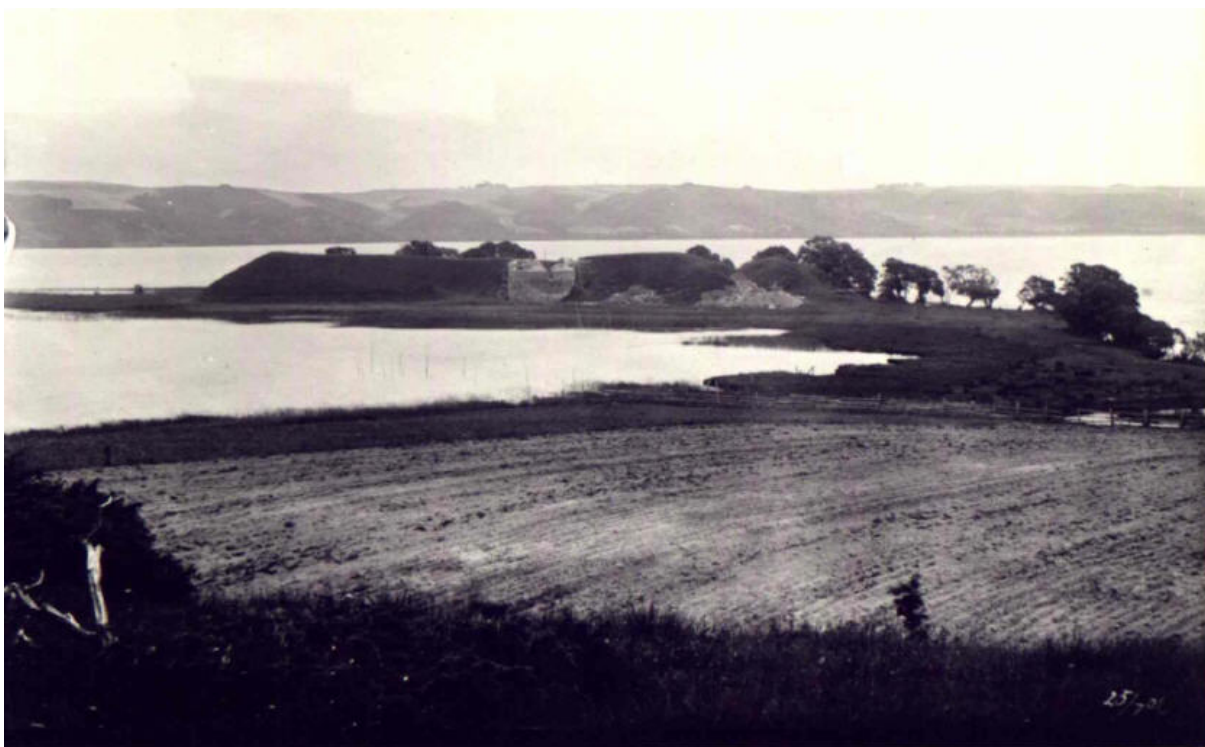
1901. Voldstedet med tårnet set fra nordvest. Nationalmuseet, negativ nr. 40721. Fotograf Poul Hauberg. Tårnet under restaurering. Efter kopi i Miljøministeriet, Fredningsstyrelsen, Hald F53-447.

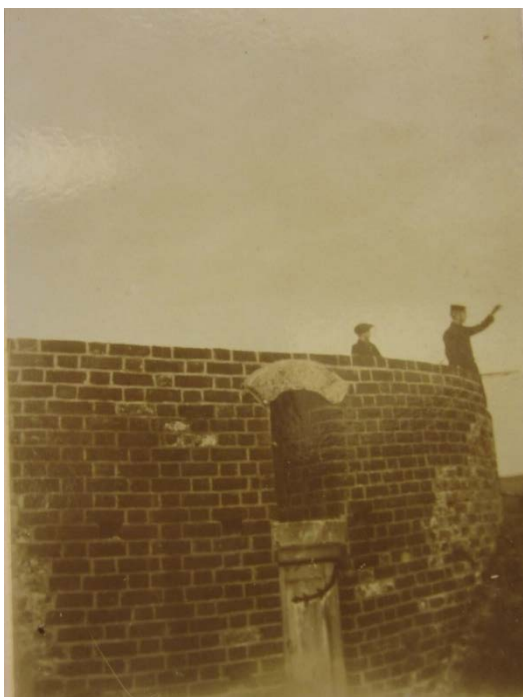
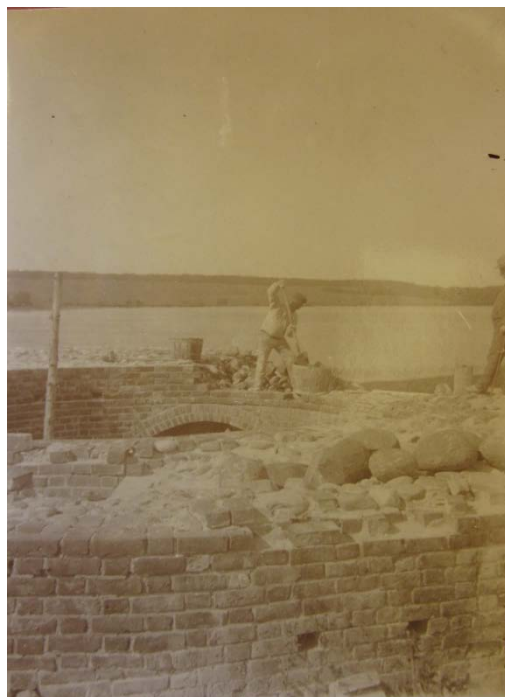
Tårnet under restaurering, murerne står på muren.

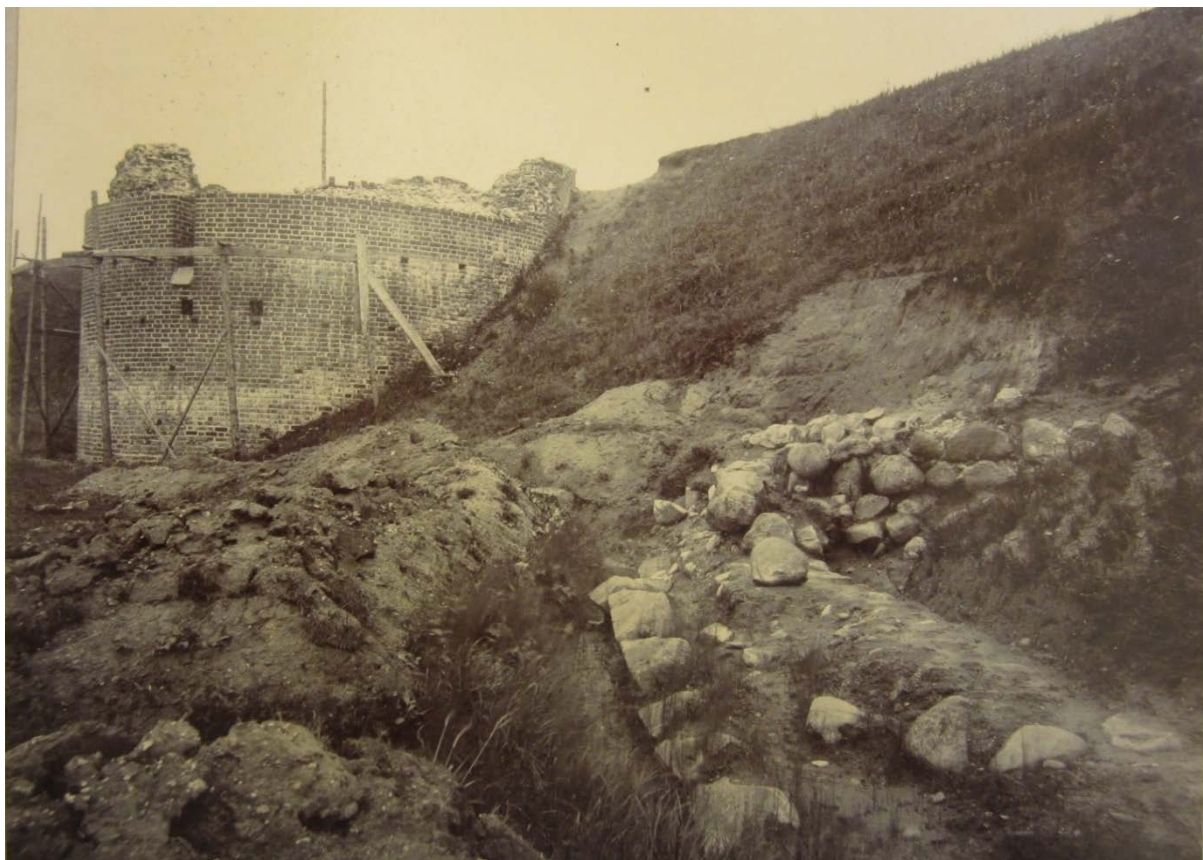
Tårnet under restaurering, detailbillede 25. juli 1901. Nationalmuseet, negativ nr. 40724 og 40727 (kopi af samme billede). Fotograf Poul Hauberg. I Trap 1901 findes der en tegning, der stemmer ret nøje overens med fotoet. Nationalmuseet, negativ 40727. Foto Poul Hauberg, 25. juli 1901. Stendyngen i forgrunden har måske forbindelse med skydeskår 5.

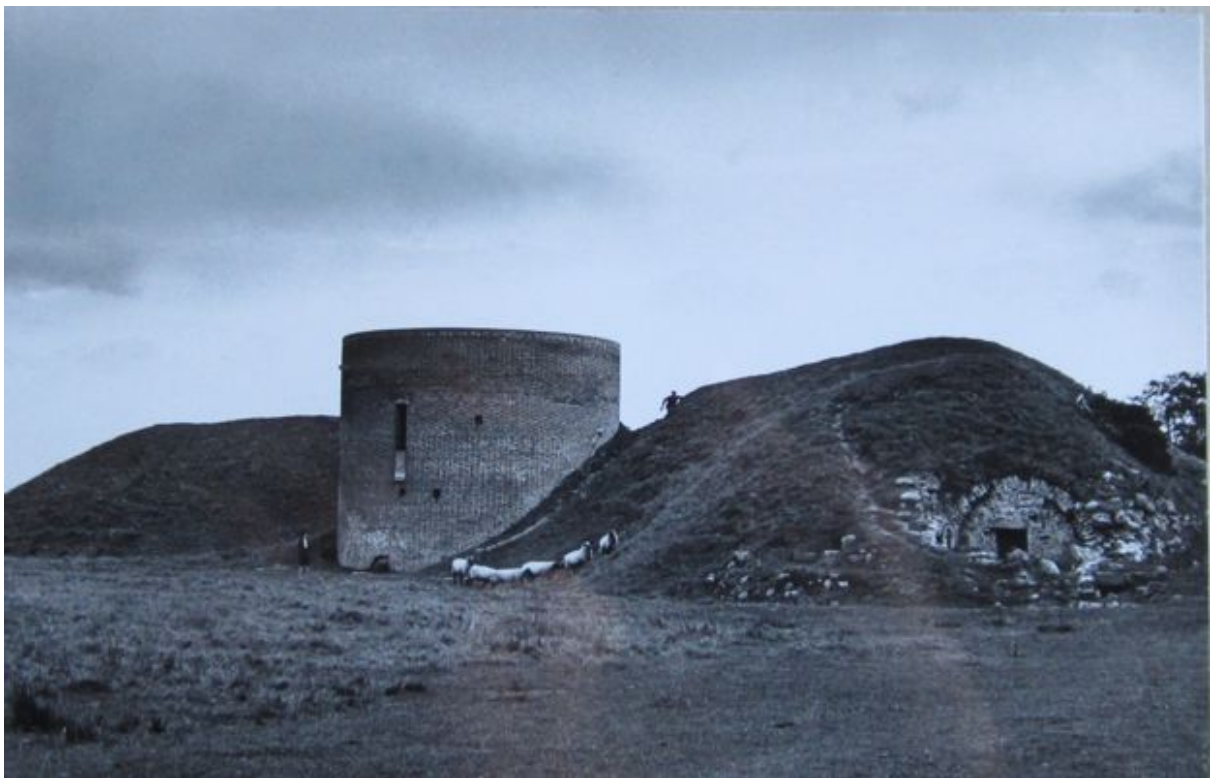
Nationalmuseet. Fotograf Jonals, år ukendt. Personen ved tårnet står på det, der dengang var rimelig fast grund, eng, men nu er ret vandlidende. Det indikerer, at vandstanden i Hald sø dengang var lavere end nuværende kote ca. 9,13 DNN.

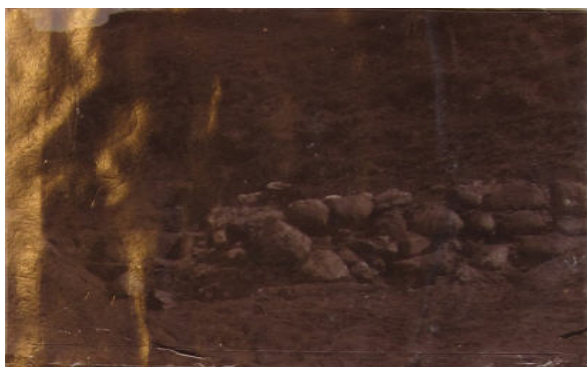
Fig. 1.

Forsøget paabegyndtes ved den vestre Volds Yderside, Syd for Taarnet, paa et Punkt, hvor Voldskraaningens brødes af et Par raa Kampesten, der kun traadte lidet frem fra Grønsværet, men ved deres Urokkelighed kunde antages at være ret store og have Kalkforbindelse med andre Sten. Det viste sig da ogsaa ved at afdække dem, at de udgjorde Dele af et Kampestensmurværk. Det fremdragne Parti heraf havde en Højde af 1 Al 6 " indtil 1 Al 15 " og frembrød sig saaledes (fig. 1):

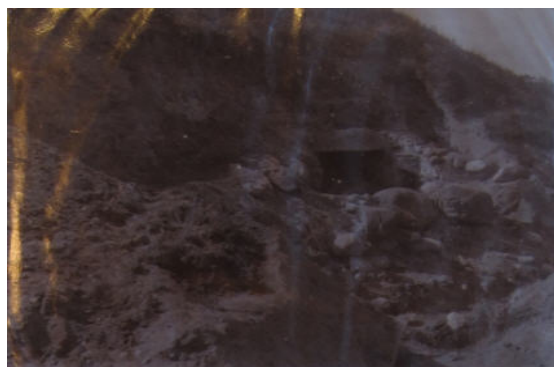
Fig. 2.

Da jeg kom ind paa den anden Side af dette Stykke Kampestensmur, saa jeg ~~saa jeg~~ at det dannede den ene Sides Indfatning af en lav Gang. Dennes Sider og Overdække dannes af hugne Kampesten. I Vestre Side er desuden ovenpaa den hugne Sten 2 Murstensskifter, i østre Side 1 saadant, bestaaende af Munkesten, alle lagte som Bindere. De indvendige Maal af Gangen ere 19½" i Højden og 1 Al 79½" i Bredden. Gangens Bund dannes af Kampesten og Tegl, lagt i rigelig Kalk. Bunden skraaner ned i Retning indefra; Skraaningens ophører ved Gangens Udløb, og udenfor dette er der en Gulvflade af samme Materialer som Gangens Bund. Gangens Retning fra Volden udefter er nordvestlig, stilende hen foran Taarnets Yderside. Gangens Udløb ser saadan ud Fig. 2.):

Det vil ogsaa her paa Fotografiet kunne ses, at der lige ud for Gangen paa Ydersiden af den nævnte Gulvflade, ligger store Kampesten, ligesom der paa begge sider af Fladen er Kampestensmur. Allerede heraf følger, at Gangen ikke kan være en Afløbskanal. Den maa antages at være bestemt til at passeres af Mennesker i krybende Stilling, enten for at falde Fjender, der være trængt ind i Taarnet, i Ryggen, eller for i yderste Tilfælde at undkomme. Den maa da nærmest betegnes som en "Løngang" eller hvad Villette-Duc kalder "issue masquee" Den Gulvflade, paa hvilken den udmunder, kan da forestilles at have været Gulvet for et overbygget Rum, hvor Manden, der var kommen krybende ud, rejste sig, og hvorfra han skaffede sig Udgang ved, sammen med 1 eller 2 til at vælte en af de store Sten ud. En af disse mangler i Virkeligheden Kalkforbindelse og har ikke Mærker af at have havt saadan.

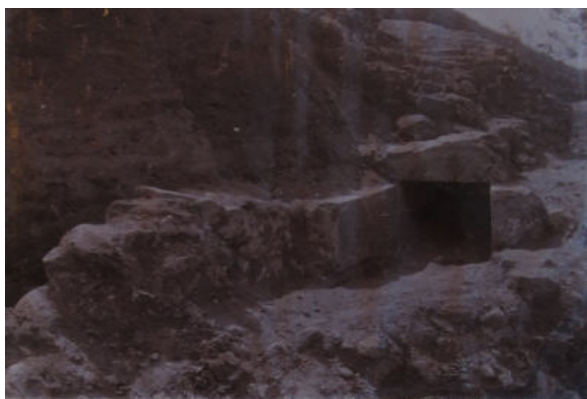
Fig. 3.

Ligesom ved den foregaaende Løngang var det her Yderenden af Gangen, som først afdækkedes; men her var - efter Gangens og Voldens Beliggenhed - ikke de samme Hindringer tilstede for en forfølgning ved yderligere Afdækning. Denne blev altsaa foretaget, og det viste sig, at denne Gang førte ind i et hvælvet Rum. Denne Løngang med et Stykke af Bagsiden af det hvælvede Rum, hvori den fører ind, ser saaledes ud (Fig. 3):

Her, henimod det Fremspring af Volden, der danner den nordre Kæbe for Indgangen, fandt og afdækkede jeg en Gang ganske af samme Beskaffenhed. Ogsaa den har en nordvestlig Retning indefra udad og sigter ogsaa til hen foran Taarnet, noget længere udenfor dette end den første. Dens Maal er lidt mindre, nemlig $18\frac{1}{2}$ -19" i Høiden og 1 Al 1" i Breden. Siderne ere ikke ganske parallelle, idet Gangen udvider sig lidt udadtil.

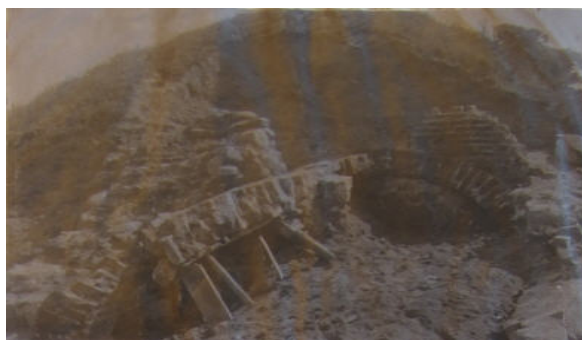
Fig. 4.

Selve det hvælvede Rum, hvortil Gangen fører ind, er - saavidt afdækket - saaledes (Fig. 4.):

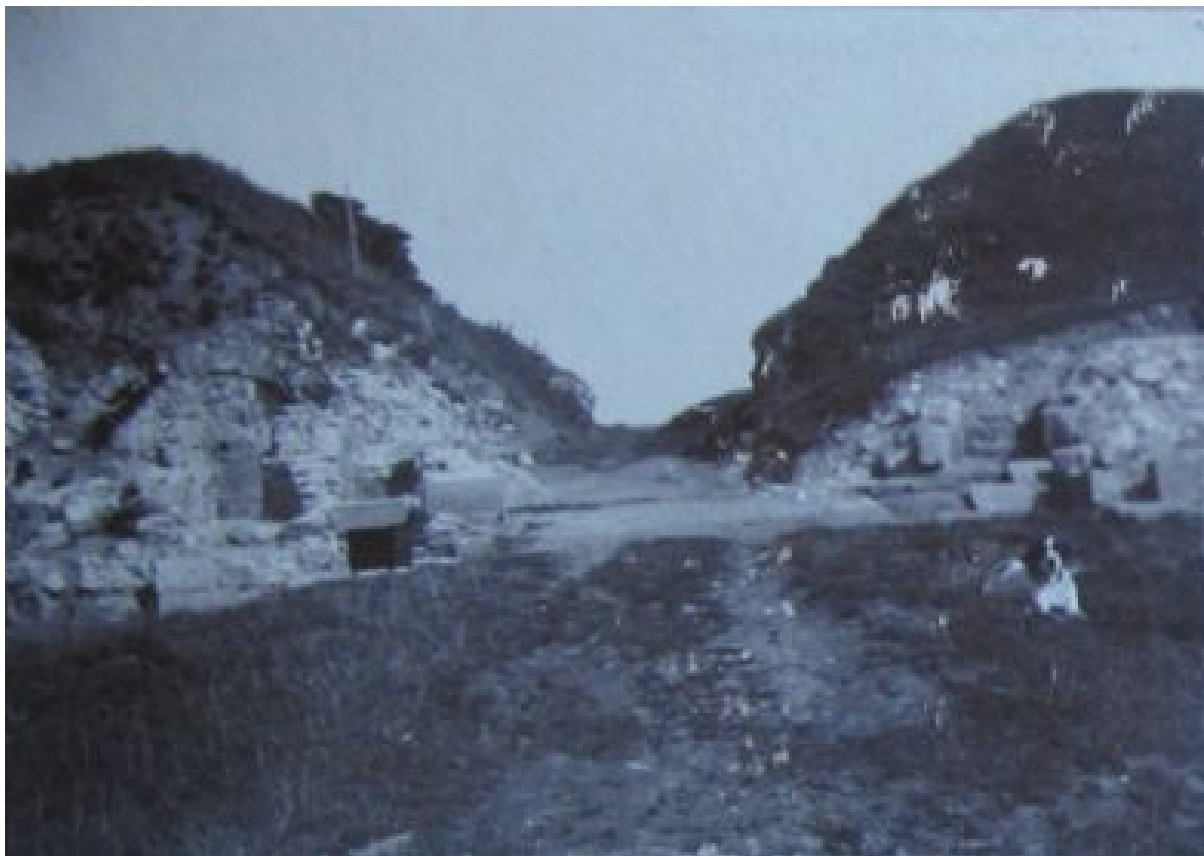
Parti til venstre fremdraget 1901-02, parti til højre fremdraget 1903. Nationalmuseet, uden år, fotograf og nummer.

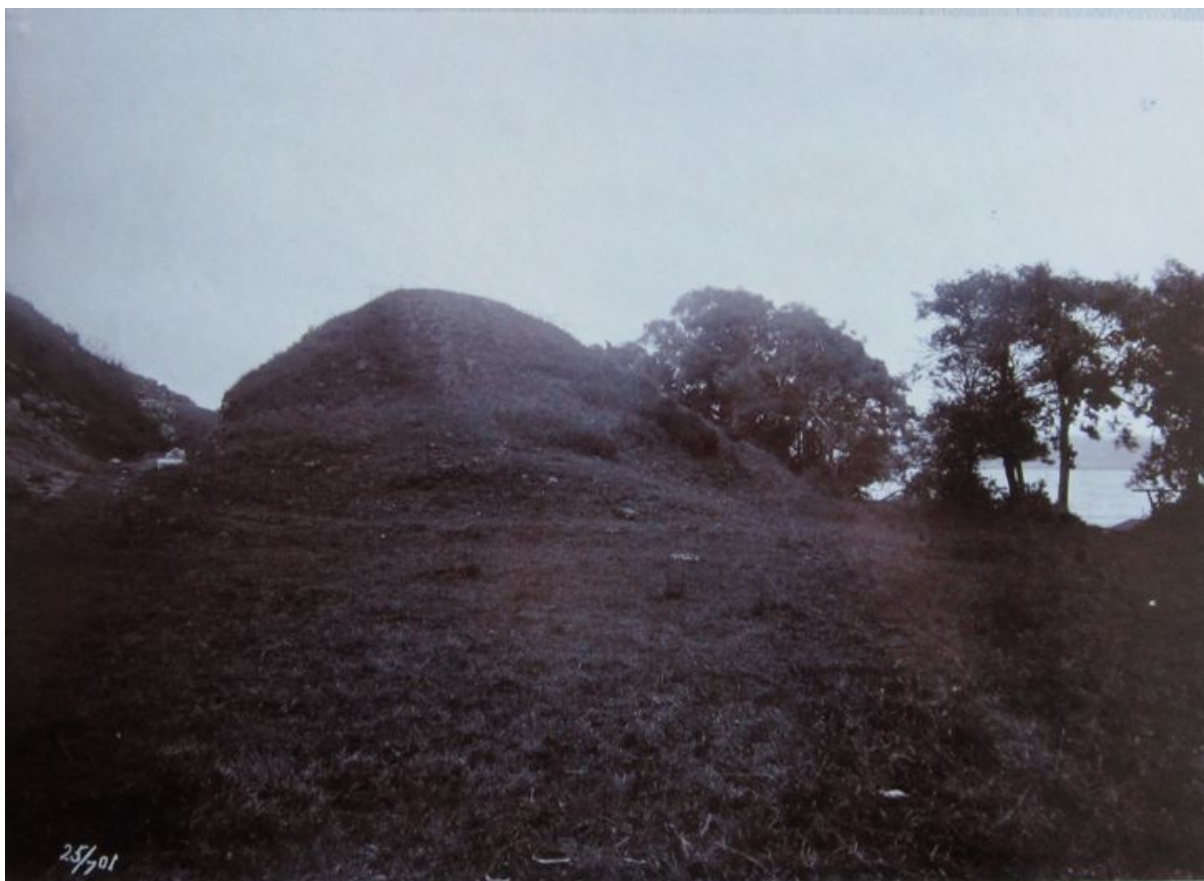
25. juli 1901. Indkørslen i voldenes sydvestlige hjørne, udvendig fra. Nationalmuseet, negativ 40723. Fotograf Poul Hauberg.

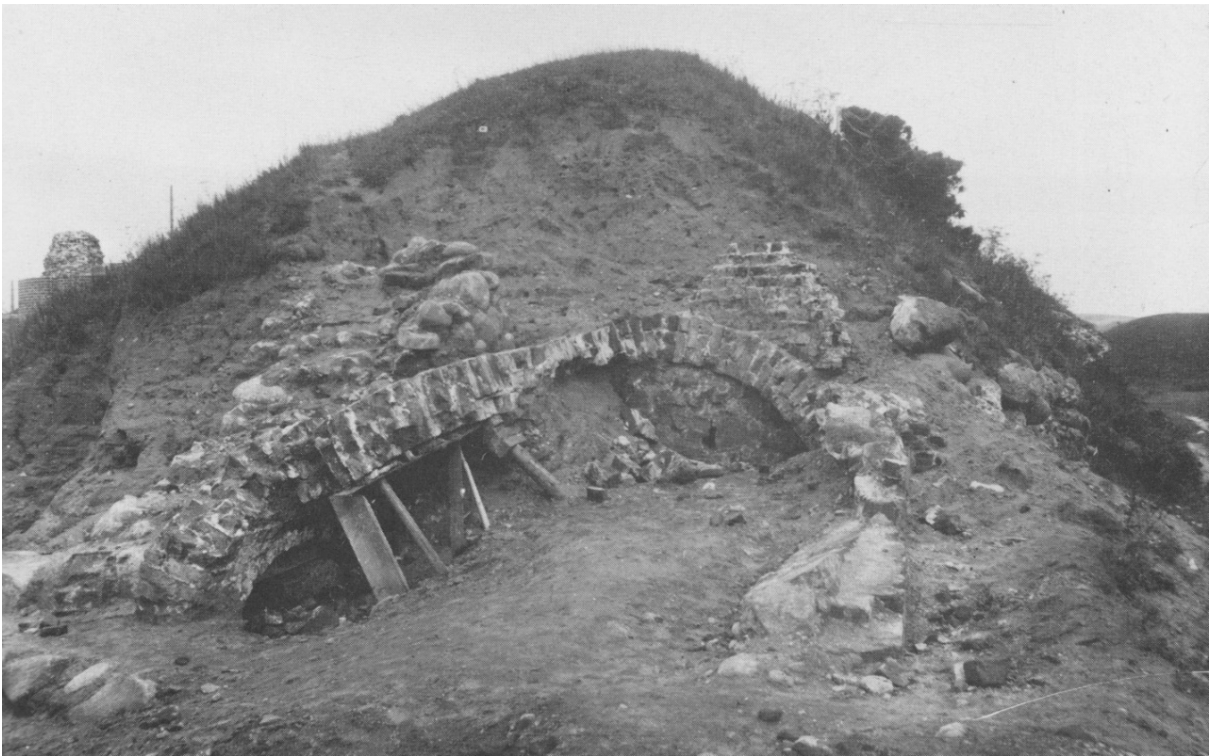
Frigravningerne i 1901 er godt dokumenteret både gennem en omfattende rapport af Christopher Krabbe og ved en række fotografier optaget af Peter Hauberg. Resterne af den sammensunkne hvælving ses her understøttet. I baggrunden anes lidt af tårnet med foran stillet stillads. Haubergs glasplade er som de andre på Nationalmuseet dateret 25. juli 1901. Hikuin 19, 1992, s. 245. Bemærk murstykket, over hvælvingen. Nationalmuseet, negativ ikke anført. Foto Poul Hauberg, 25. juli 1901.

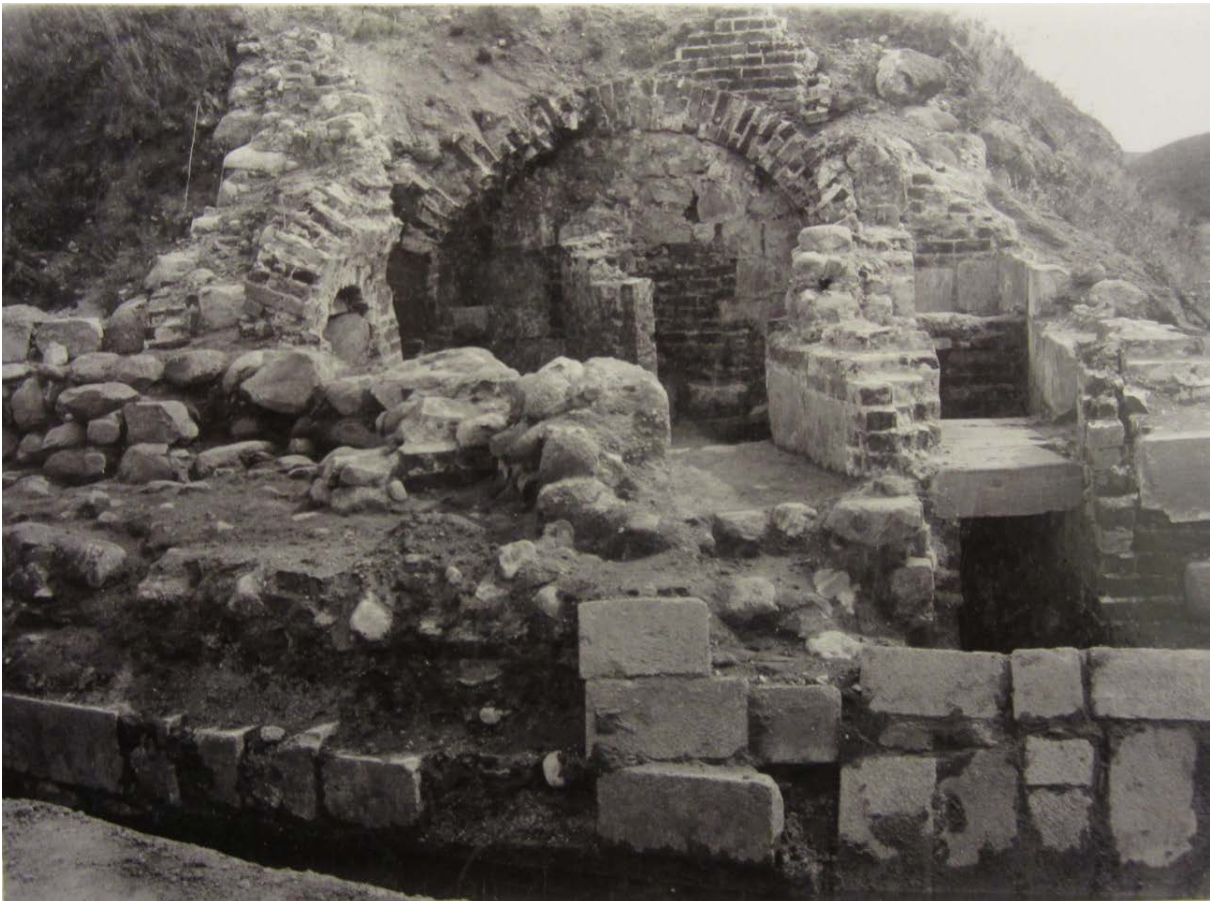
Portbygning med lille vindebrosgrube og glaciet i forgrunden og det hvælvede portrum i baggrunden 1901. Bemærk muren langs nordkanten af lille vindebrogrube, som på dette tidspunkt var overdækket .

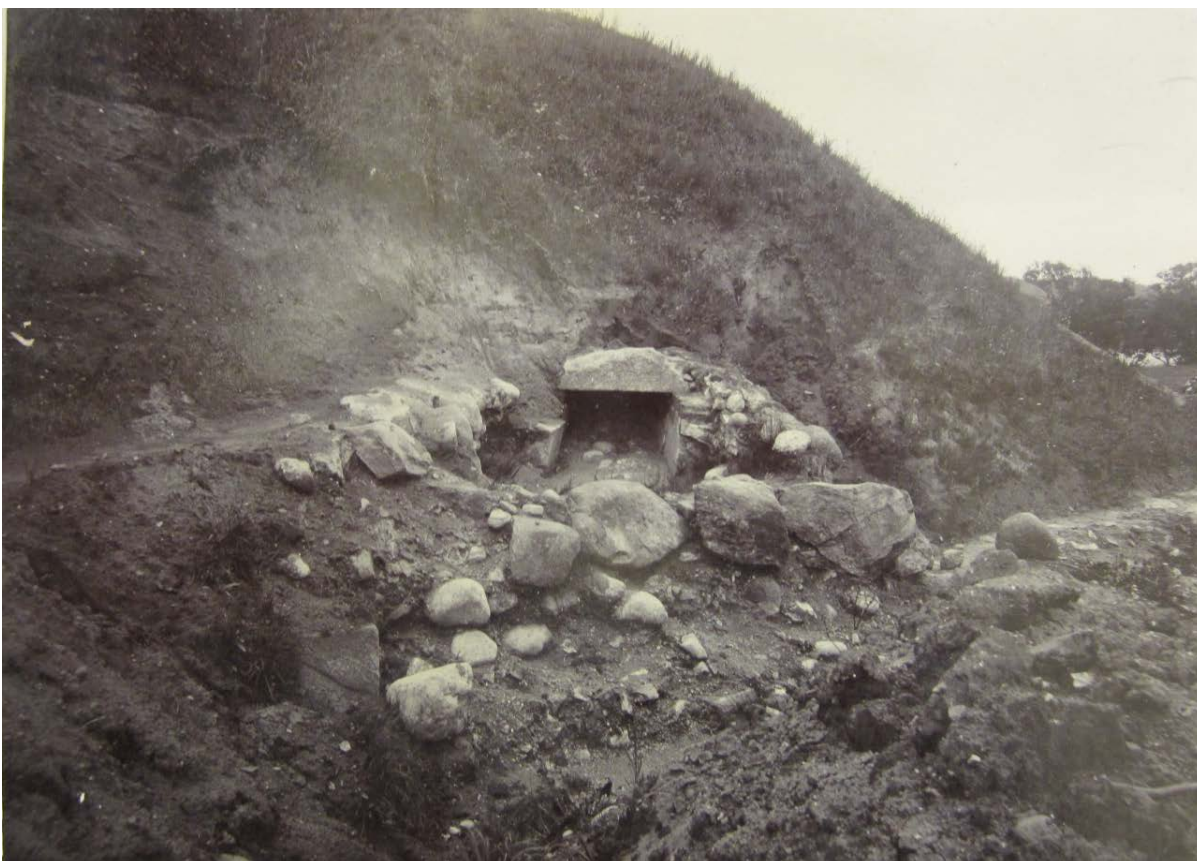
25. juli 1901. Skydeskår 5 mellem tårnet og porthuset. Nummeret refererer til Jørgen Frandsens istandsættelsesrapport 2014. Nationalmuseet, negativ 40728. Foto Poul Hauberg.

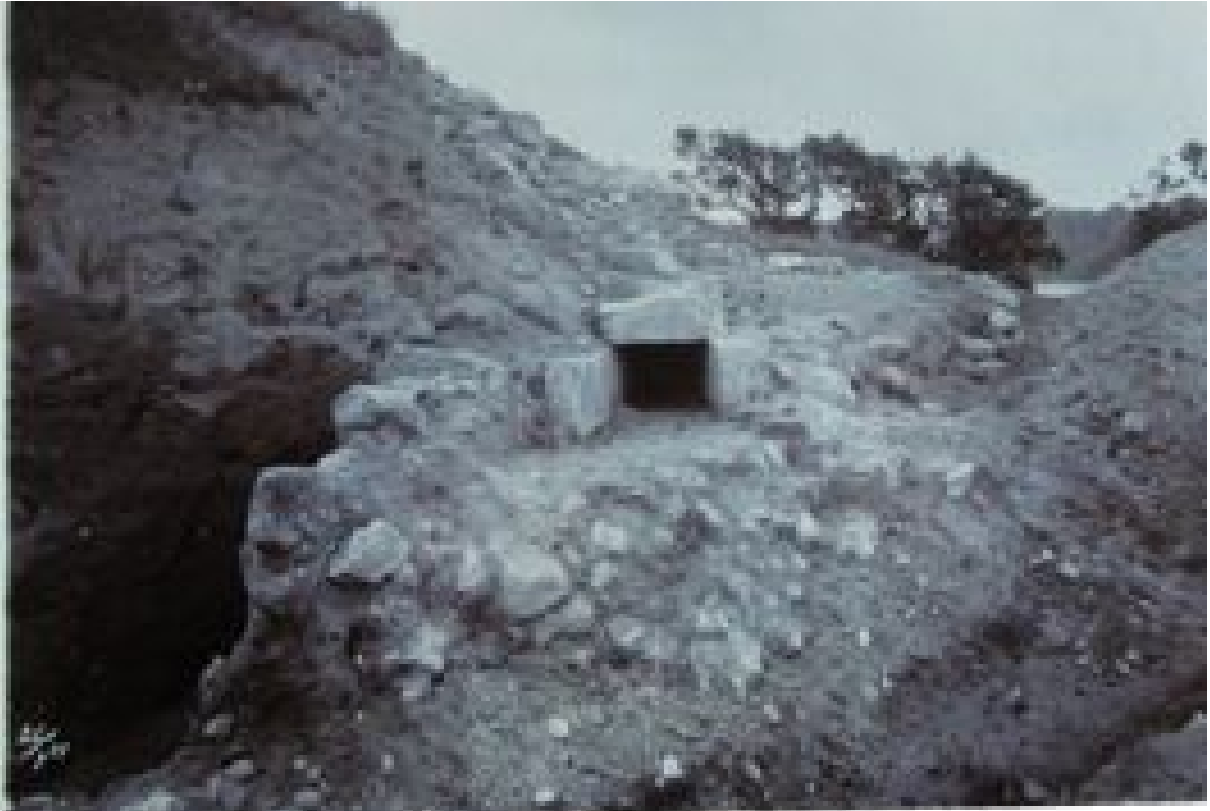
25. juli 1901. Skydeskår, sikkert nr. 4 mellem tårnet og portbygningen. Nationalmuseet, negativ 40729. Foto Poul Hauberg. Skydeskårsummeret refererer til Jørgen Frandsens istandsættelsesrapport 2014.

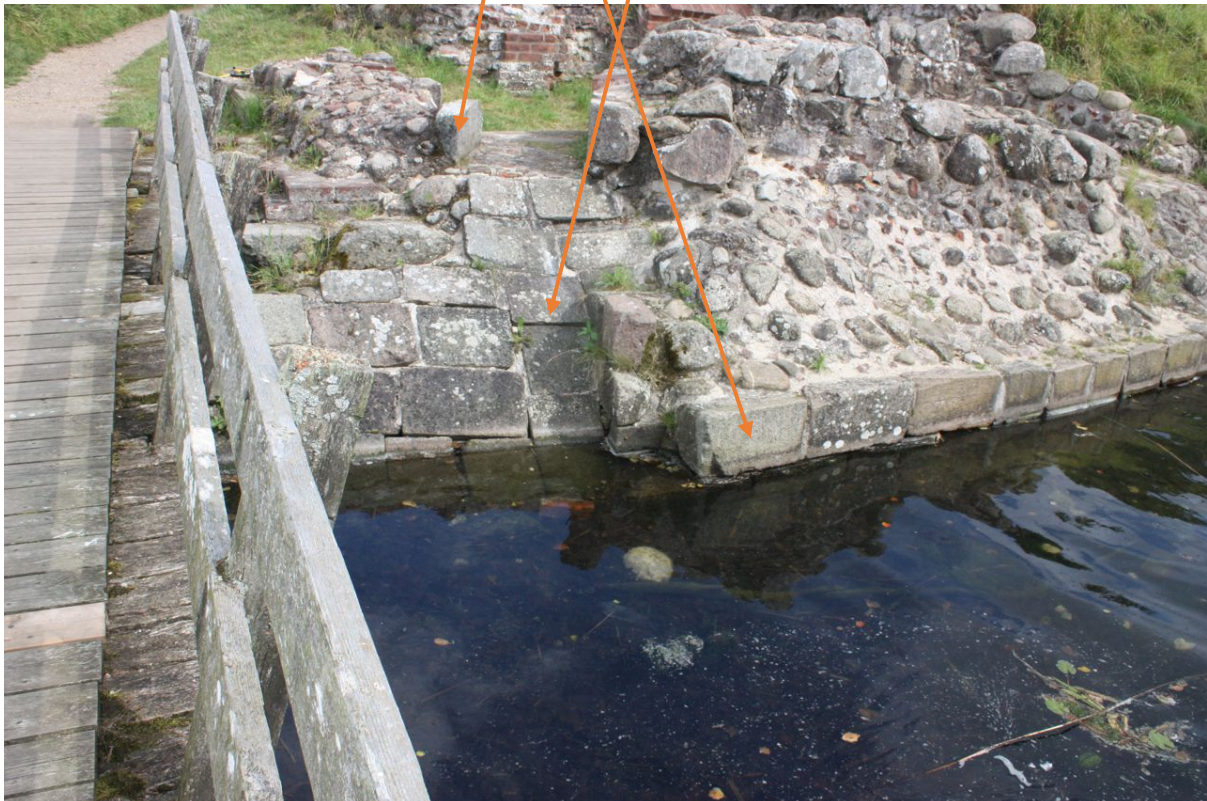
Eget foto 24.8.2016. Glaciet ved vindebroen, samme sted som fotoet ovenover. Det synes klart, at den profilerede kvader og kvadren herover nu er forsvundet. Det kunne være sket ved Hertz's udgravning og delvise omsætning af fronten 1979-80. Vandspejlet i Hald Sø på foto 0044 skønnes af hensyn til Non Mølle fortsat at ligge omkring kote 9,13 DNN.

Vandspejlet i Hald sø lå tilsyneladende noget lavere end nu i kote 9,13 DNN. Det ses ved at betragte kvadren under den profilerede kvader. Denne ses også på foto nedenfor. Vandspejlet lå tydeligt noget under undersiden af kvadren, måske kote 8,7, men på foto 0044 lige i underkanten af kvadren. Den profilerede kvader er nu forsvundet

Denne kvader ses på mit foto 0044 fra 24. august 2016, hvor vandspejlet i kote ca. 9,13 DNN ligger ca. ved kvadrens underkant. Funderingen med pæle og fletværk synes at starte ved nederste hold kvadre, omkring kote 8,30 DNN

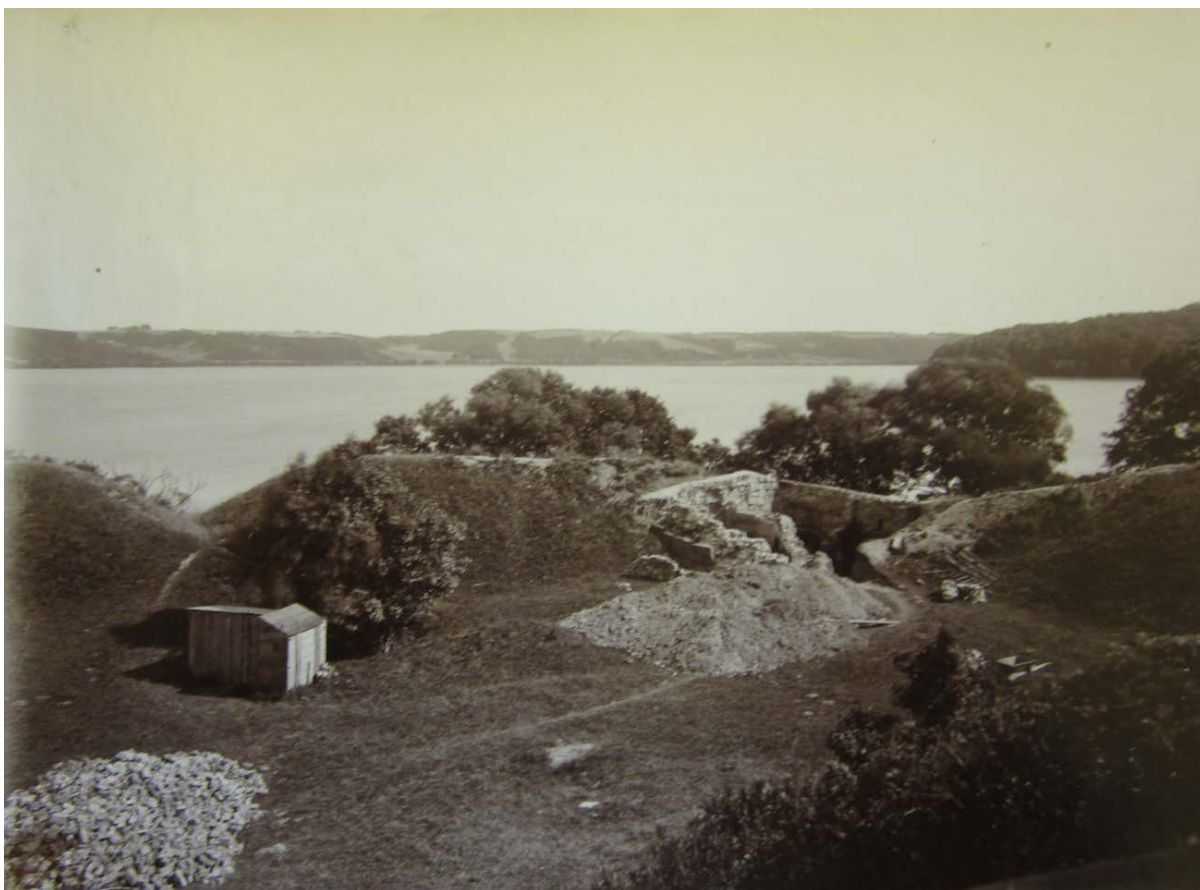
Inde på gårdspladsen har der været foretaget udgravninger i 1829 og 1890 samt i begyndelsen af 1900-årene. I 1911 fotograferede Nationalmuseets borgekspert C. M. Smidt oppe fra tårnet frigravede murrester i sydøsthjørnet, som umiddelbart efter blev restaureret med nye hvælvinger. Også den såkaldte vandport bag skuret blev arkæologisk undersøgt. Fra undersøgelserne foreligger et stort materiale fra Smidts hånd i form af opmålinger, fotografier og notater.

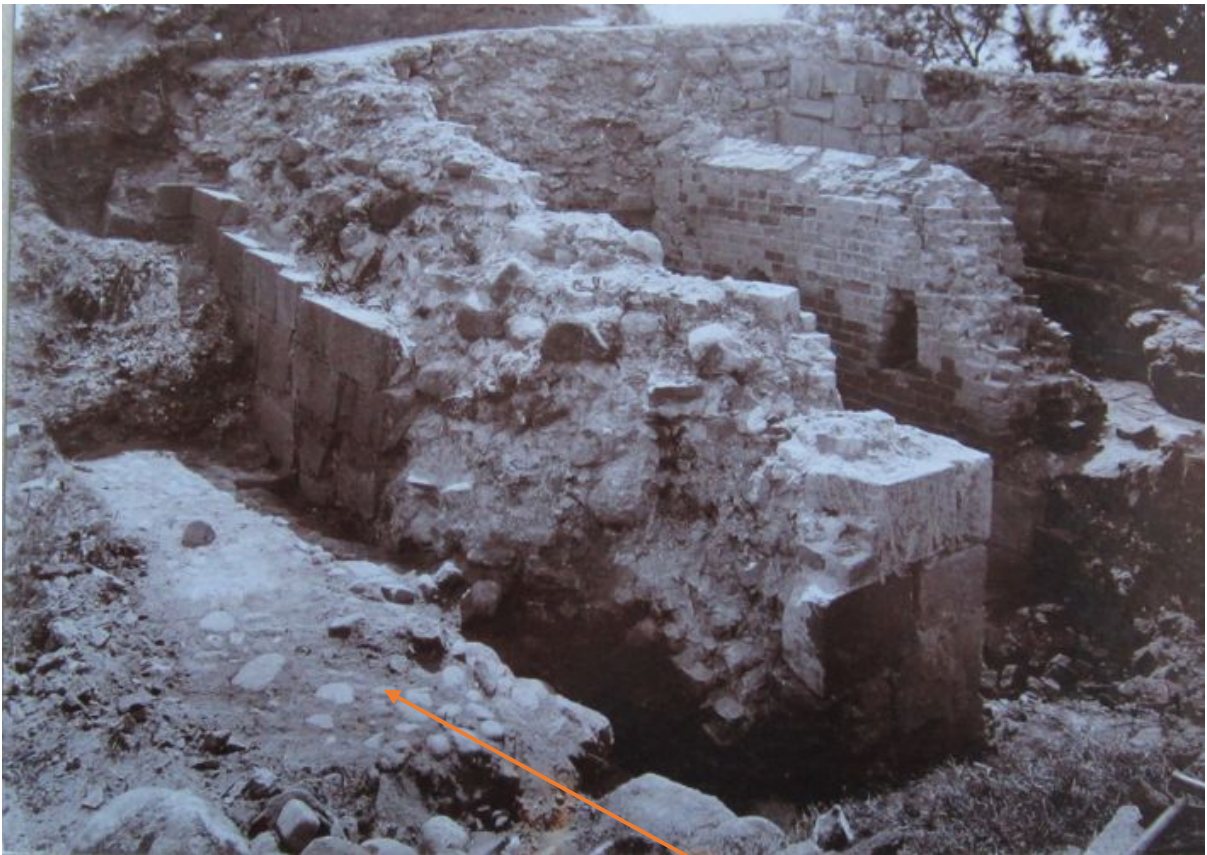
1911. Nationalmuseets negativ nr. 11527, C.M. Smidt.
Også 31. juli 1911.

Må være stengulvet, som Krabbe
fandt jf. indberet. 6. nov. 1890

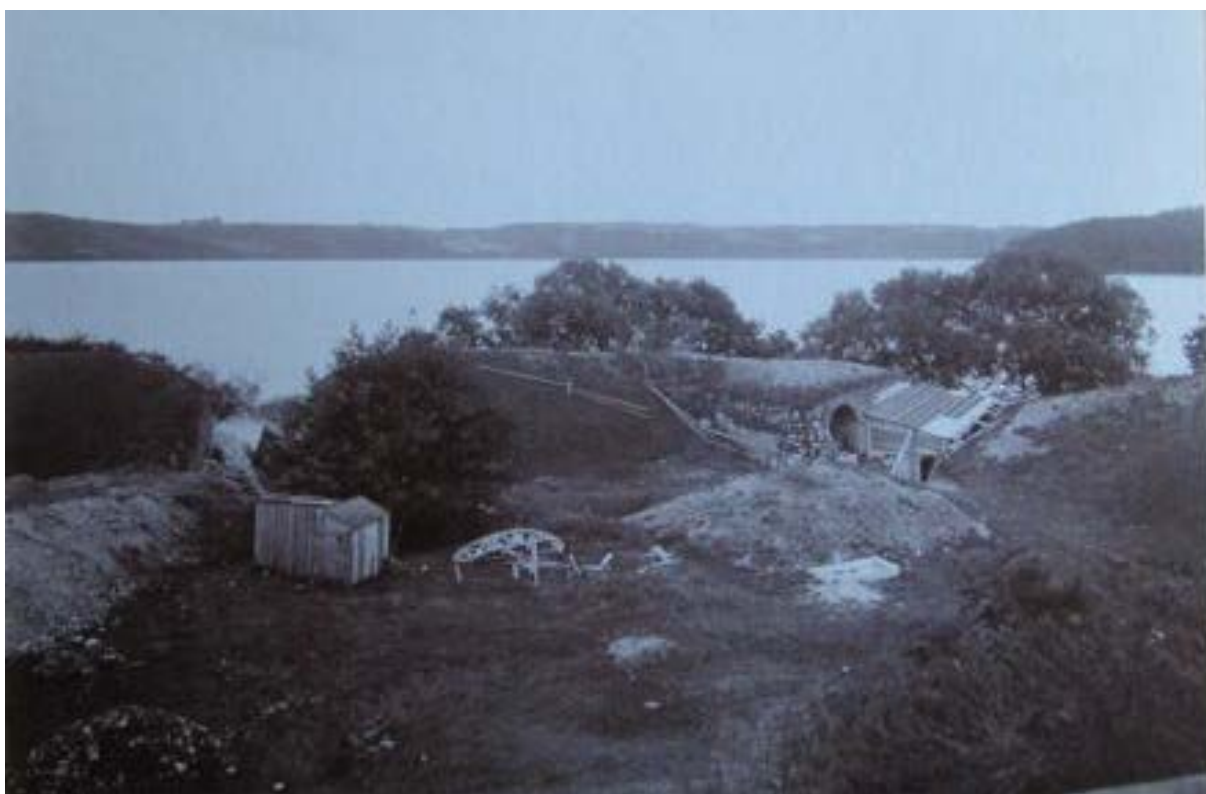
1912, Betontag på bryggerset

1912. Efter afslutningen af udgravningen i 1912 blev hvælvingerne rekonstrueret og der blev lavet et nyt betontag over en del af brygger-ruinen. Nationalmuseet. Negativ nr. 60818. Fotograf C.M. Smidt.

Murerne er nu færdige udvendig. De var saa heldige at have Tørvejr ~~der~~ til at fuldføre Betontaget igaar. I dag regner det stærkt og de fuger indvendig. Naar det igen er blevet Tørvejr og Betonlaget har staaet Tørt i 3 Dage, vil det formentlig kunne modtage Jordpaafyldning. Det vil ogsaa være hensigtsmæssigt, at det da sker, vi er langt henne paa Aaret, og en Efteraarsfrost kan koome naar det skal være (En Efteraarsfrost gjorde adskillig Fortræd 1909, skønt den var ganske kortvarig). Har Murmester Jensen ogsaa Jordpaafyldningen i Entreprise? Eller hvorledes? Ønsker De min Medhjælp er jeg tilstede, men jeg rejser inden otte Dage. Deres hengivne Christoffer Krabbe.
