Halds Registrant

Fra Niels Bugge

til nutiden

Halds Registrant. Fra Niels Bugge til nutiden.

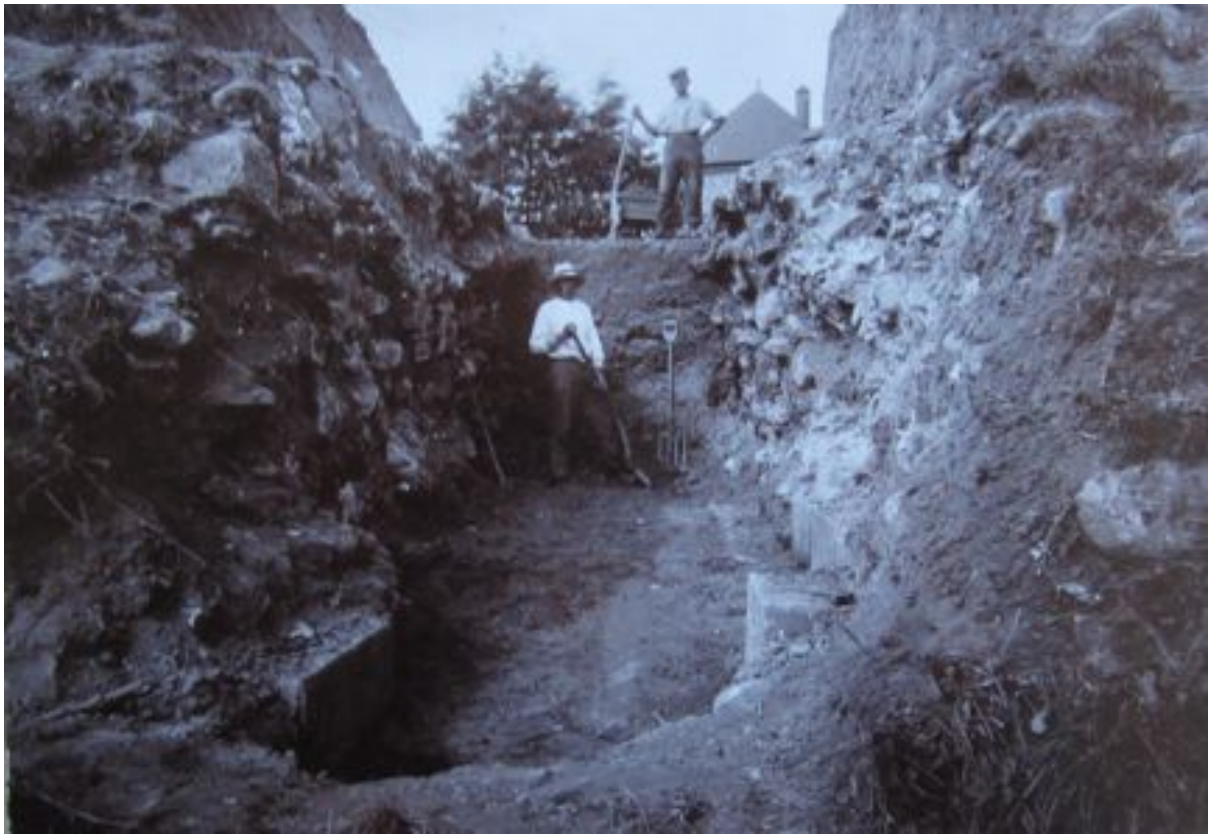
1912. Udgravningen af vandporten i 1912 skete med skovl, greb og trillebør. I baggrunden skimtes kanontårnet med sit nye tag. Foto C.M. Smidt, Nationalmuseet 1912. Negativ nr. 60812.

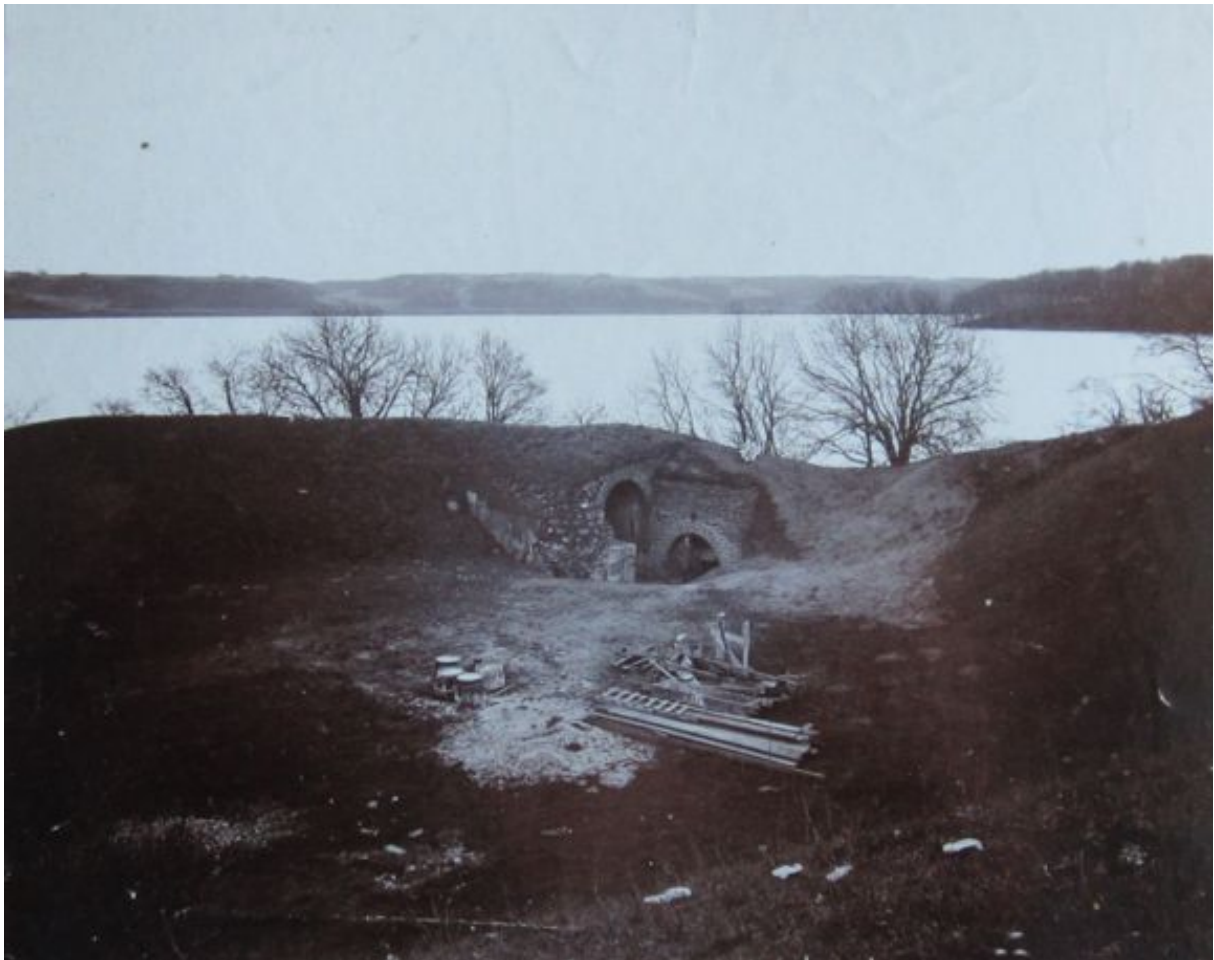
Aug. 1913. Hald, Ruiner i voldstedets sydøstre hjørne. Snit z-y. På dette snit angives en vandret målelinje 2,63 m over søens vandspejl og et mål på 1,25 m op til undersiden af den genopførte lille hvælving. Ved nivellement 22.2.2017 er koten på undersiden af den lille hvælving bestemt til 12,71 DNN. Ud herfra kan søens vandspejls-kote bestemmes til kote 8,83, DNN, det er 30 cm lavere end nu.

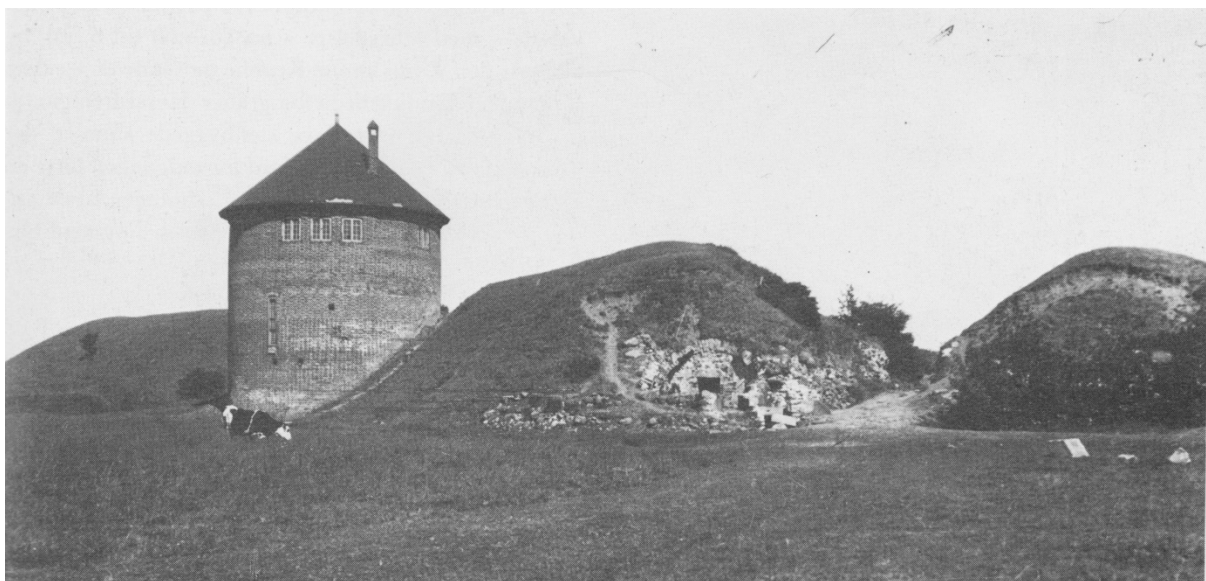
Fra angrebssiden har tårnet rejst sig med tre synlige etager over voldgraven. På fotograf Thomas Pedersens optagelse fra 1922 er området foran voldene helt opfyldt. Ved undersøgelserne 1979-80 blev graven genskabt og de besøgende må nu - som på bisp Jørgen Friis' tid - betragte tårnet på behørig afstand, se fig. 40. Hikuin 19, 1992, s. 243.

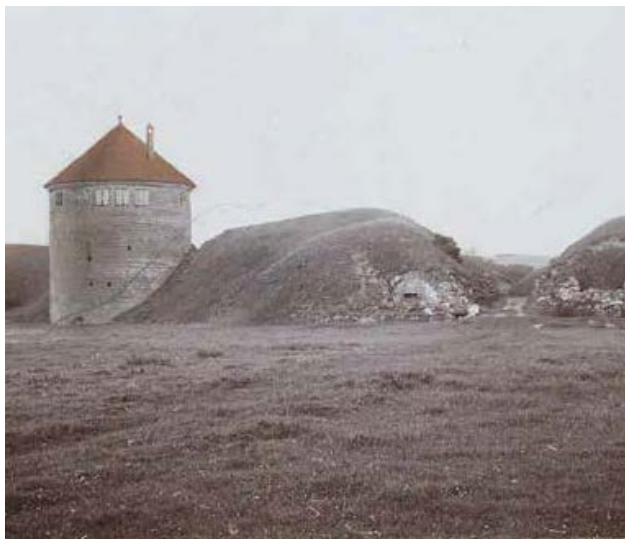
Det restaurerede tårn.

Martin Nyrops tegninger til færdiggørelsen af Hald-tårnet synes ikke bevaret. I forbindelse med restaureringsplaner opmålte Viborg-arkitekten Søren Vig-Nielsen tårnet. Tegningen i mål 1:100 er dateret 6.9.1925. Det ses her, at 3. etage, på snittet kaldet "Højen Loft", var inddelt i 3 soveværelser, køkken og fodebur, en gang og endelig den store sal - se fig. 24. En kopi af opmålingen opbevares på Nationalmuseet.

De murtykkelser, der ses på fig. 17 i Hikuin harmonere ikke med opmålingstegningen. De ubenævnte rum, der på snittegningen ligger på hver side af kælderen er formodentligt at forstå som kompakt mur.

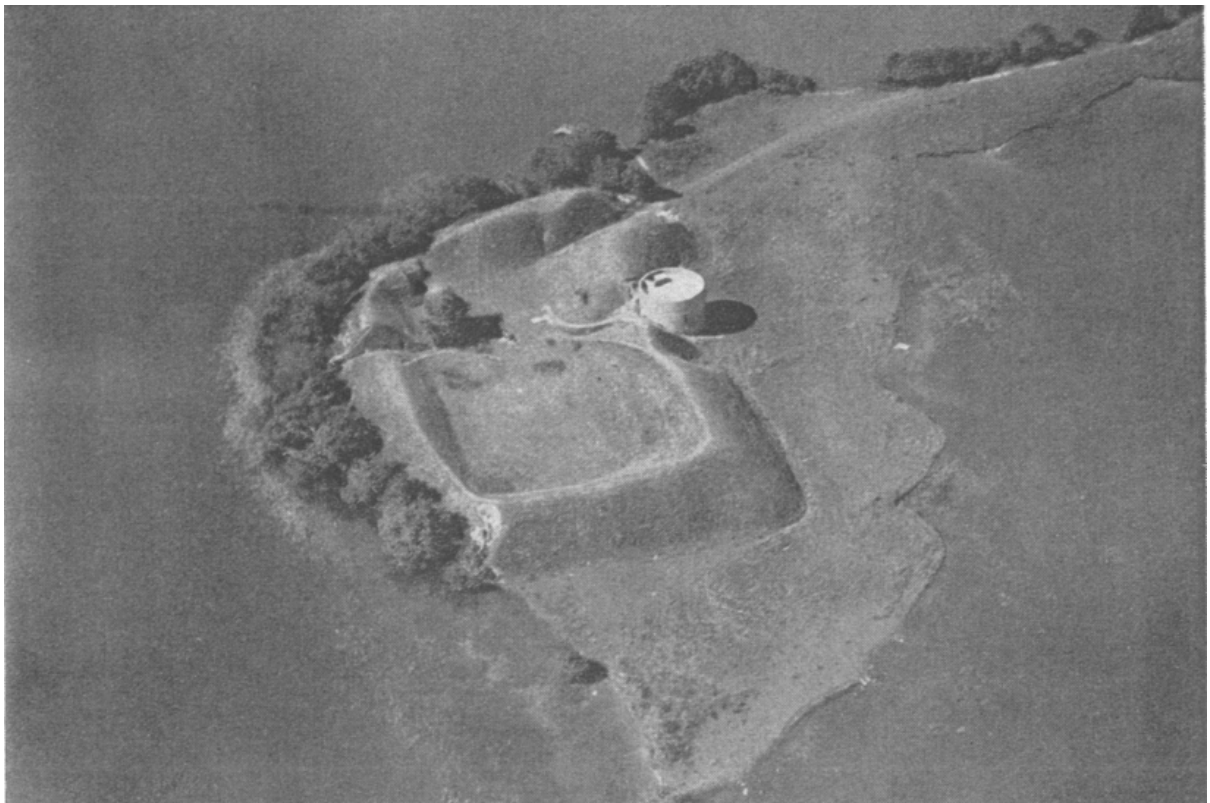
1935, Luftfoto af borgen.

Luftfoto set fra nordøst. Langs adgangsvejen ind til portbygningen er der (2016) vandfyldt grøft på begge sider, vejen ligger på en dæmning,. Da billedet blev taget eksisterede sådanne grøfter ikke.

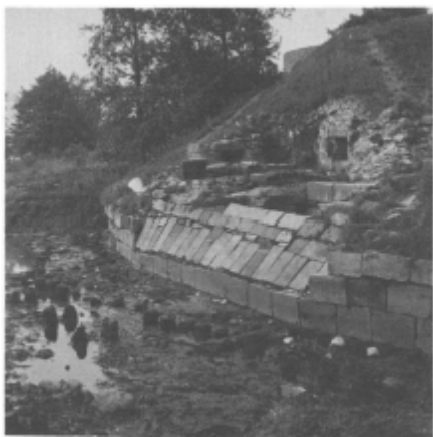
Fig. 22. Bispens Hald, portpartiet under udgravning. Niels Junggreen Have foto. 1980.

Portanlægget viste sig som et endnu mere imponerende bygværk, end man havde kunnet ane, opført hovedsagelig af kvadre, som må stamme fra nedbrudte, romanske kirker. Murværket stod på søens bund på en pilotering af tætstillede pæle, til dels holdt sammen af et slyngværk af sammenbladede bjælker og stammer **24** (fig. 22). Medens kvadermurværket ellers har rejst sig lodret af vandet, dannede det ud for porten og den smalle grube et skrånende glacis, som kom til syne, da en dårligt udført, nyere brolægning var fjernet. Inden for glaciset fremkom en grube, 230 X 230 cm stor, sat af kvader- og teglmurværk. Fra den smalle grube var den adskilt ved en mur, som måtte have udgjort underbygningen for den ene portside, men i et dybere niveau var der alligevel forbindelse mellem de to gruber gennem en 40 cm bred og 140 cm høj åbning (fig. 23).

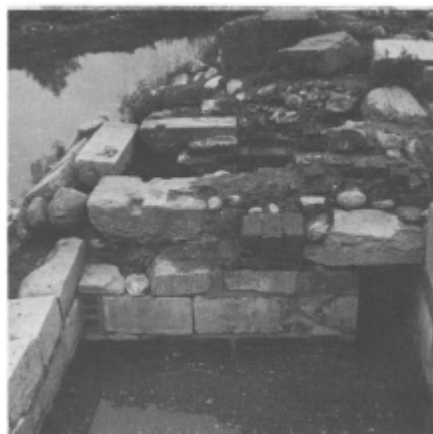
Fig. 23. Bispens Hald, portpartiet med de to kon-travægtgruber. JH Foto. 1980.

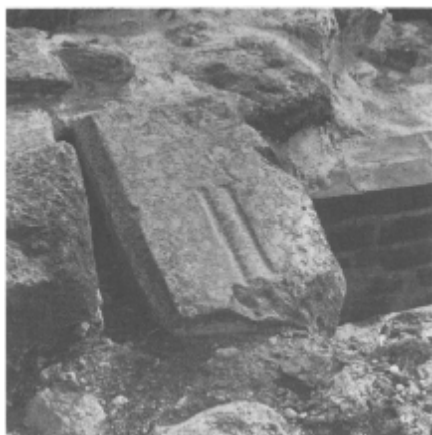
Fig. 25. Bispens Hald, fragment af romansk grav-sten anvendt som dæksten over den smalle kontravægtgrube. JH foto. 1979.

Nu stod systemet klart: gruberne hørte til hver sin broklap, en af almindelig bredde til gående, ridende og kørende færdsel, og en smal, kun for fodgængere, som oven i købet måtte gå en ad gangen. Broklap-perne har fungeret uafhængigt af hinanden: når den store klap holdtes ophalet af forsigtighedshensyn, kunne forbindelsen til omverdenen - både venner og fjender - dog opretholdes over den lille klap, som hurtigt kunne vippes til vejrs. Var man udefra kommet over gangbroen, skulle man passere en kun 80 cm bred, men 430 cm lang gang, som udmundede i en åbning mellem portrummet og kasematten nord for dette (fig. 24). Gulvet i den lange gang har været dannet af flade sten, der spændte hen over den underliggende grube. En af disse sten lå endnu på plads; den var et fragment af en romansk gravsten, noget pietetsløst genanvendt til bispens borgbyggeri (fig. 25).

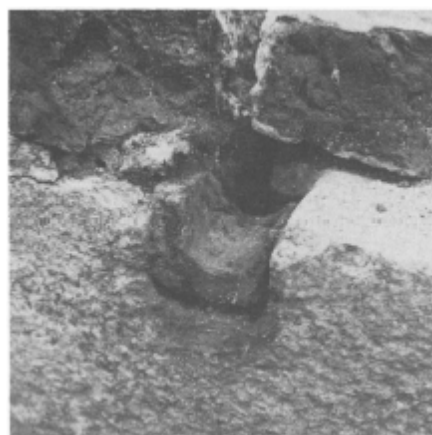
Fig. 26. Bispens Hald, granitleje med jernforing for vindebroaksel. JH foto. 1980

I den store grube fandtes på bunden enkelte sten, men ikke nok til at udgøre en kontravægt. Nogle brædestumper og to jernbånd, liggende et i hver side af gruben, kan imidlertid have hørt til en stenfyldt kasse, fastgjort til undersiden af eller imellem brobjælkerne. Det skrånende glacis har skullet forhindre angriberne i at få fodfæste på portens lave frontmur, når broen var halet op. Lejestenene var som sagt magen til dem ved Sønderborg, blot manglede de huller, som i Sønderborg måske har tjent til fastholdelse af akslerne. I et af lejesporene sad en jernforing. **25.** (fig. 26), så jernakslen har ikke ligget direkte på granit.

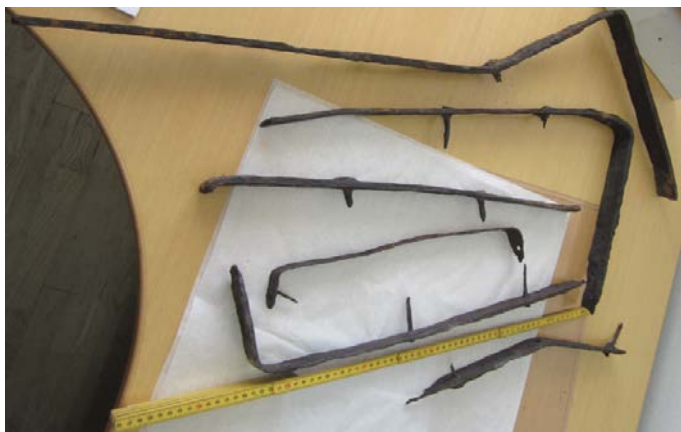
Beslag til vindebroens kontravægt, fundet i kontravægtsgruben ved portbygningen. Eget foto.

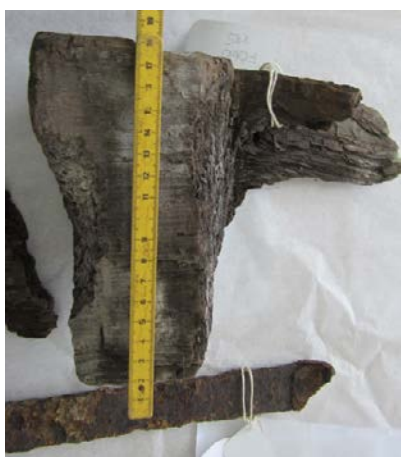
1 stykke af kontravægtstangen til vindebroen. Indtørret. L: 27 cm. B: 19 cm. H: 12 cm. Endvidere hængsel til port, fundet i kontravægtsgruben ved portbygningen. Eget foto.

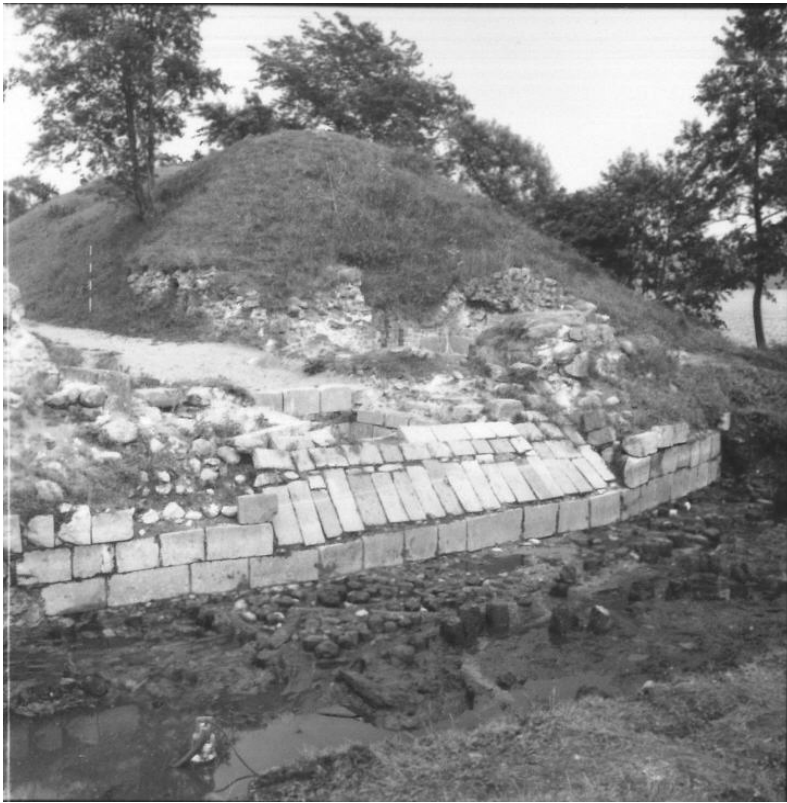
Foto 1: Kvaderstensfronten set fra nordvest. Bemærk pælene i søbunden udenfor granitfronten. De er formodentlig en del af en pælefundering i et slyngværk til fundering af granitfronten.

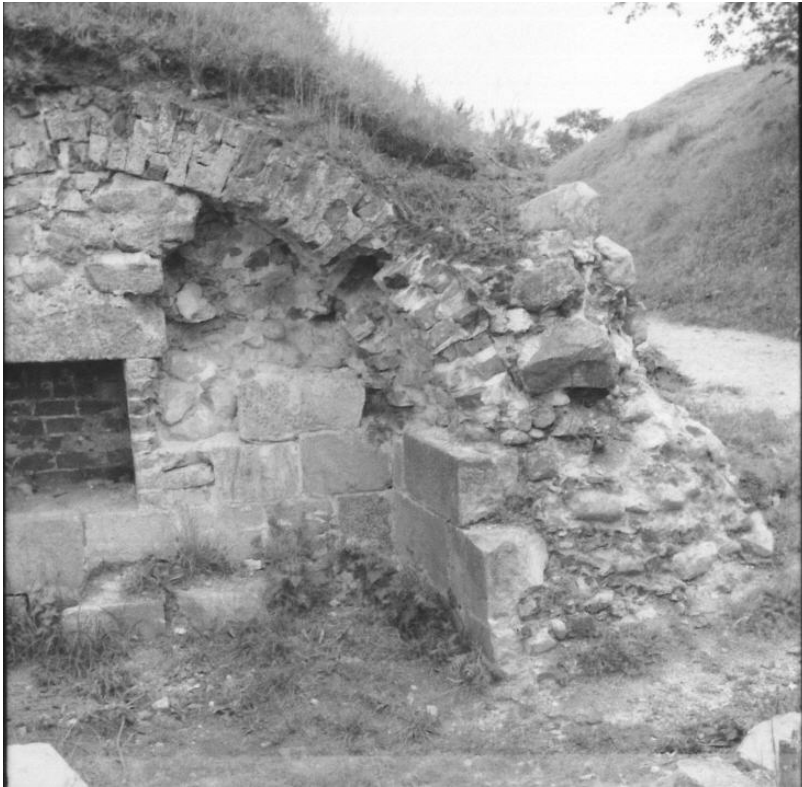
Foto 3: : Nordre porthus, set fra vest.

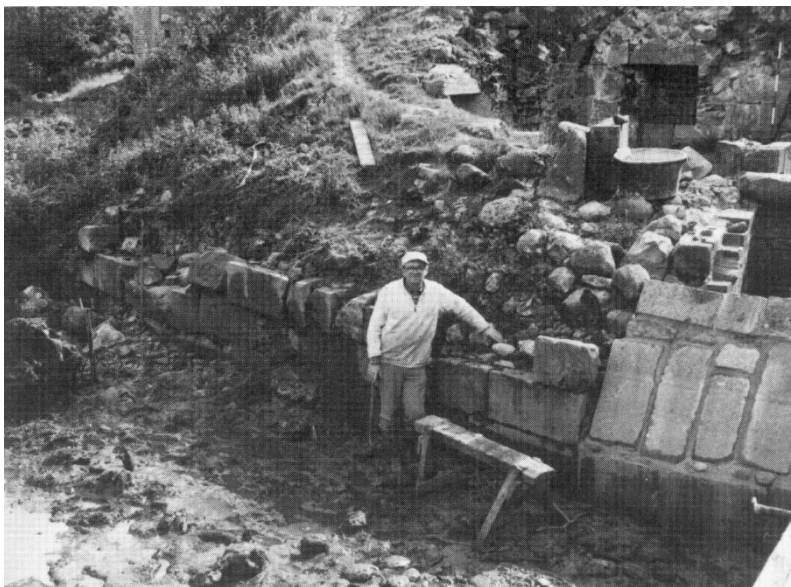
Foto 8: Kvaderstensfronten set fra syd. Bemærk den midlertidige arbejdsbro over den udgravede voldgrav. Bemærk også, at en del af kvadrene mangler/er fjernet, hvilket indikerer, at fronten efterfølgende blev restaureret af Hertz. Dette nævnes også af Niels Junggreen Have ved telefonsamtale i oktober 2016. En enkelt kvader ligger tilsyneladende i vandet en anden på brinken på modsatte side, forrest i billedet.

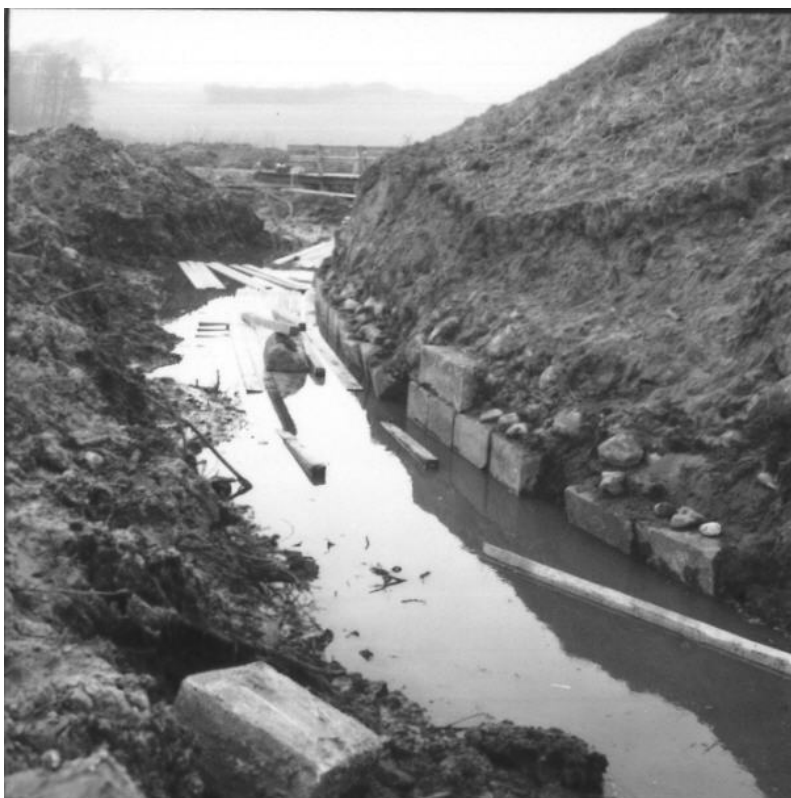
Foto 9: Kvaderstensfronten set fra syd. Bemærk den midlertidige arbejdsbro over den udgravede voldgrav.

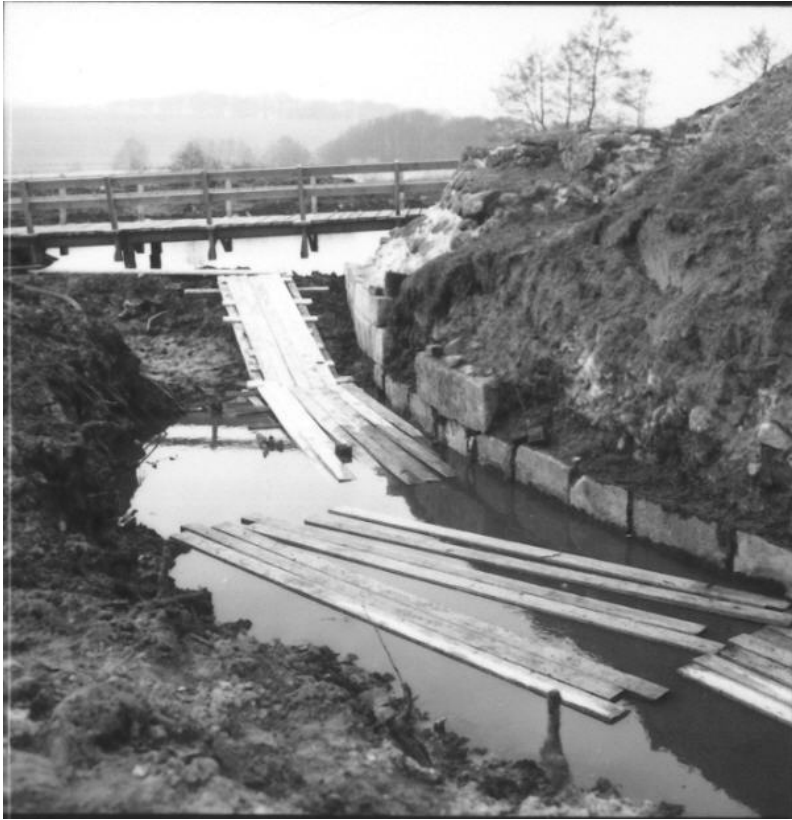
Foto 10: Kvaderstensfronten set fra syd. Bemærk den midlertidige arbejdsbro over den udgravede voldgrav. Bag granitkvadrene anes en pakstensmur.

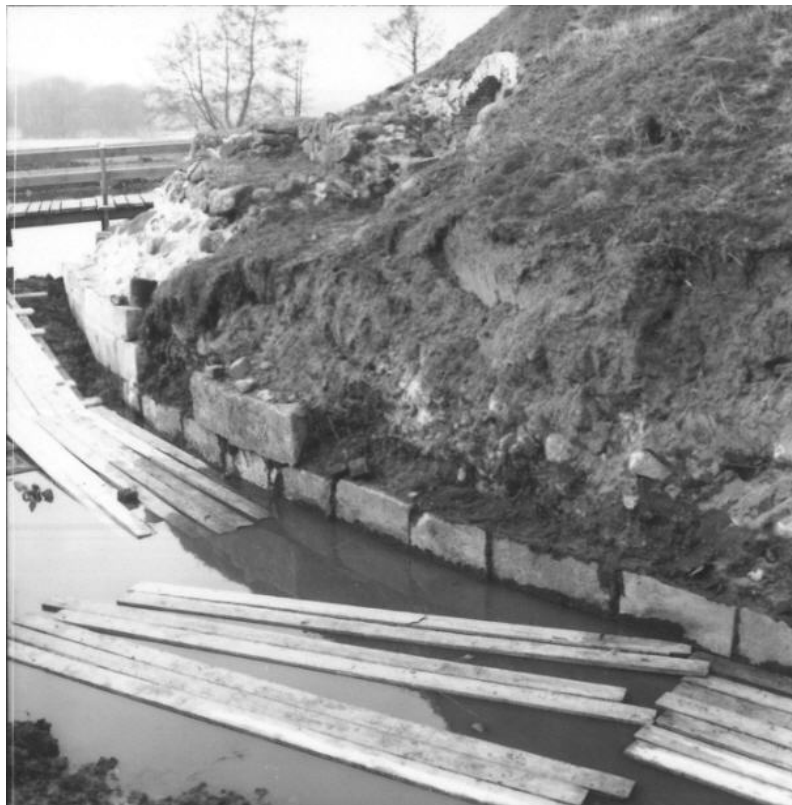
Foto 11: Kvaderstensfronten set fra syd. Bemærk kvadrene oppe på skråningen, det er ikke skydeskår 6 som ligger lige bagved.

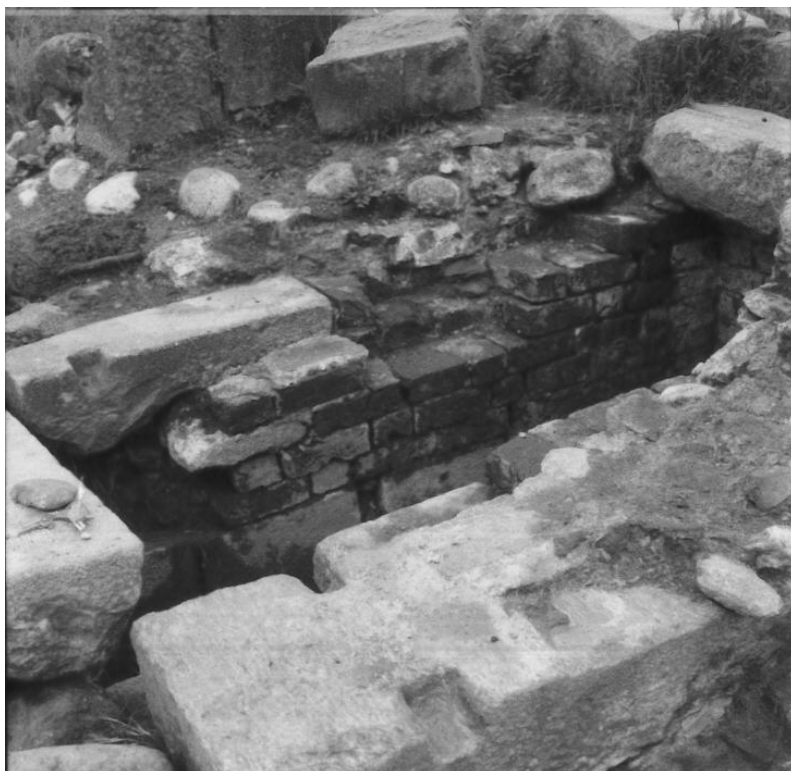
Foto 16: Lille kontravægtsgrube set fra sydvest. Forrest ses skillevæggen mellem store og lille vindebros kontravægtsgrube. Bemærk lejefordybningerne i de 2 kvadersten.

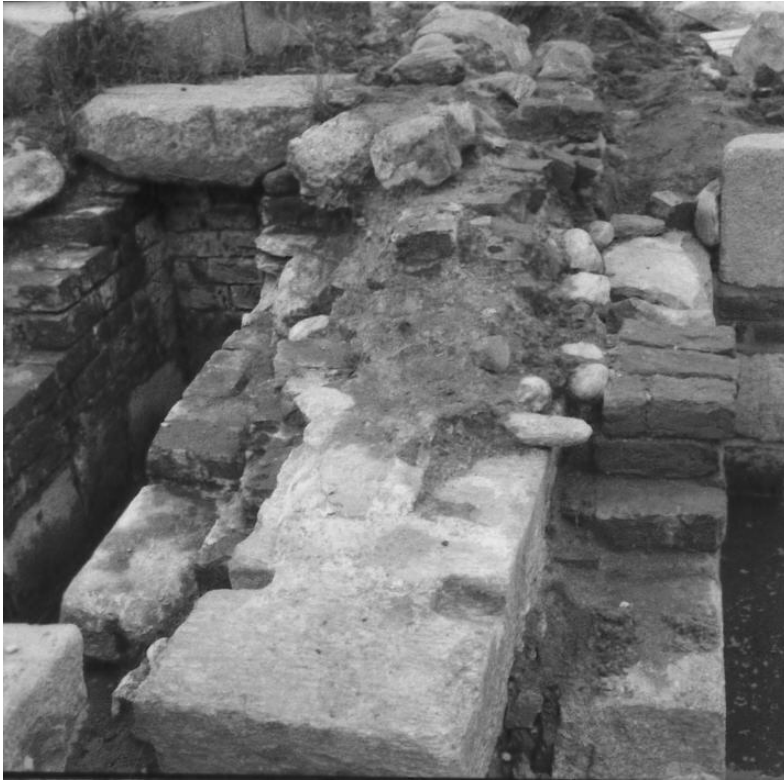
Foto 17: Set fra vest. Midt i billedet skillevæggen mellem store og lille vindebros kontravægtsgrube. Til venstre lille kontravægtsgrube. Bemærk lejefordybningerne i kvaderstenen.

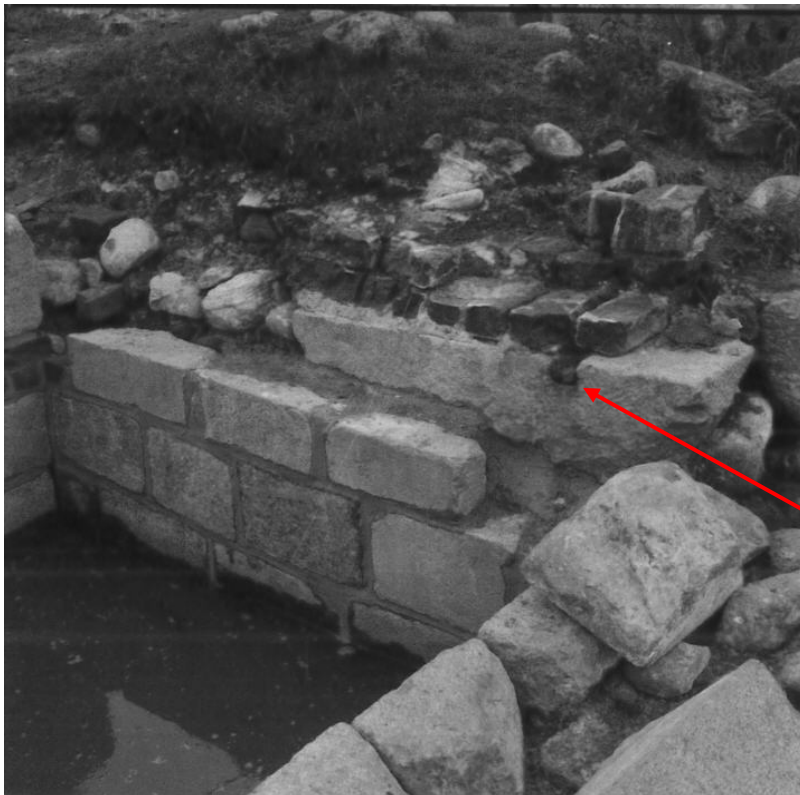
Lejefordybningen

Foto 18: Sydveggen i store vindebros kontravægtsgrube. Set fra nordvest. Bemærk lejefordybningen i den øverste store kvadersten, under de 4 munkesten.

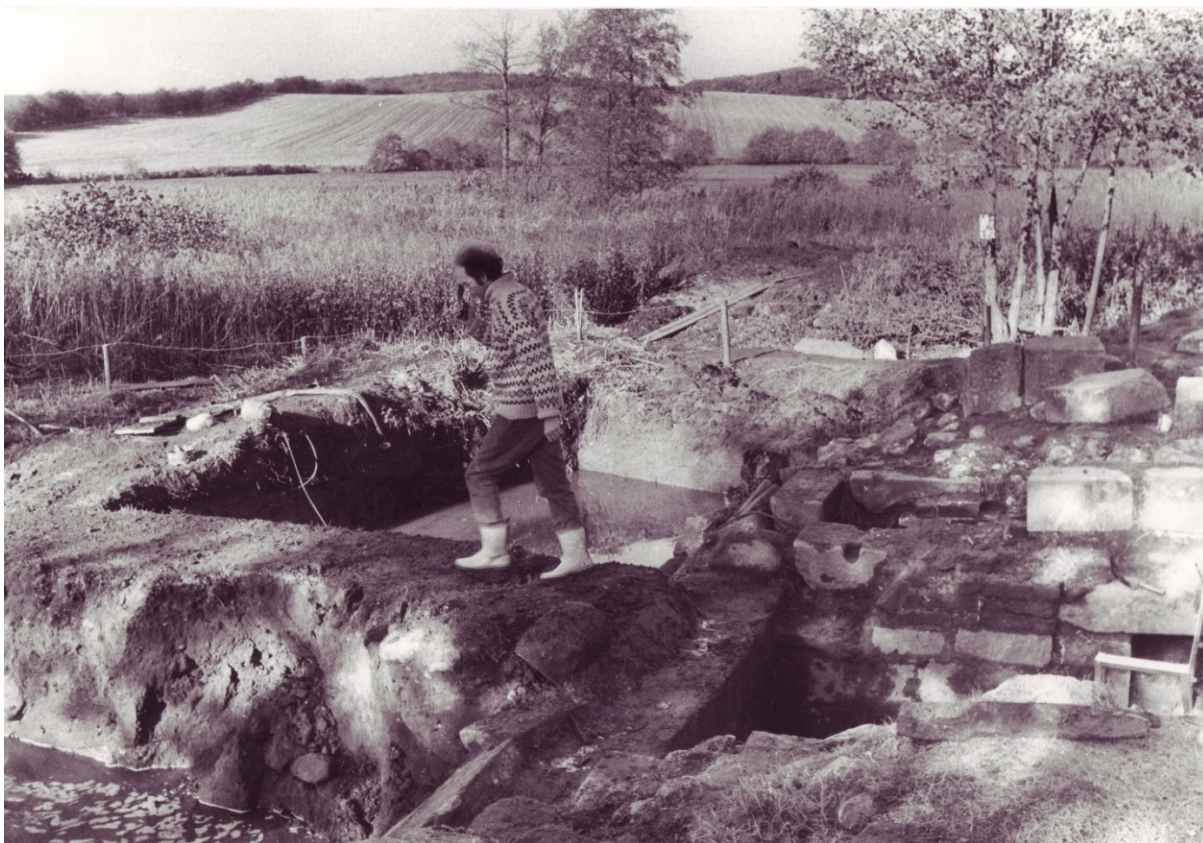
Foto 21: Niels Junggreen Have, assistent for Johannes Hertz ved udgravningen, stående på jordmur foran store og lille vindebrogrube. Efter Haves oplysninger blev den opgravede jord væltet ud i rørskoven mod vest med trillebørene via de udlagte planker. Bag Niels Junggreen Have ses vindebroens lejehuller tydeligt i kvadrene.

Også mange tak for en meget hyggelig og interessant samtale. Jeg har først nu fået set på de to fotos. Foto 1. Det er mig i den færøske sweater. Her kan du se at jorden fra udgravningen blev kørt med trillebør ud i sumpen nordvest for øen. Jordbalken, som jeg går på, er den sidste rest af dæmningen helt henne ved øens oprindelige granitkant ud mod det oprindelige vand. I fortsættelse af jordbalken har vi udgravet det brede hul til vindebroen i kørebredde. Det smalle hul længere væk i billedet er til vindebroen for gående.

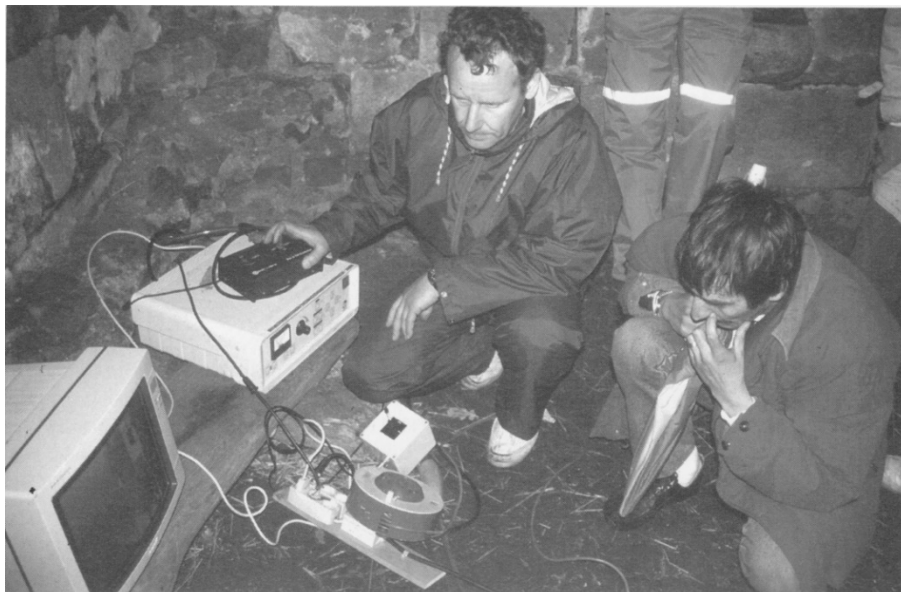
De nedrammede pæle i søbunden syd for Bispens Hald blev i foråret 1992 registreret med et undervandsvideokamera tilsluttet en TV-skærm på land. I forbindelse med opstillingen af kameraet blev lidt af søbundens mudder fjernet, hvorved det blev konstateret, at der mellem de nedrammede egepæle var anbragt kraftigt vandret tømmer. Dateringen af dette mærkelige anlæg må ligge **nogen tid efter 1455 jf.** den dendrokronologiske tidsfæstelse (omtalt i næste artikel dvs. Viborgbispen og lensmændenes Hald, af Jens Velle) af den yderst bevarede årring i en prøve fra en af stolperne. På fotografiet - ved Jens Velle - ses Leo Mosgaard Nielsen i færd med at styre undervandskameraet, som kunne panorere hen over en del af søbunden.

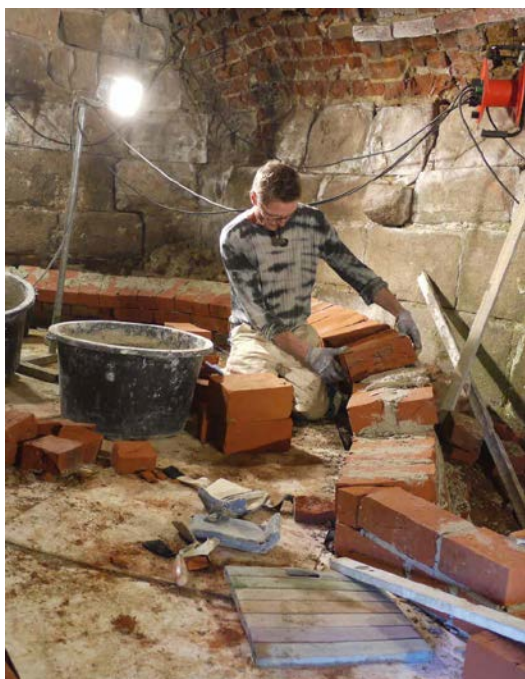
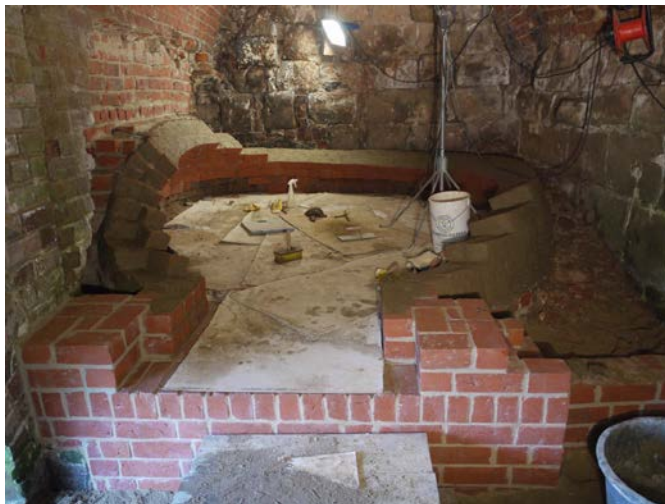
Foto af restaureringen af ovnen i 2009. fra Jørgen Frandsen 27. juni 2016. Det vides ikke helt, om det er en bageovn eller en malkølle. Formodningen er, at man har fyret direkte ind i ovnrummet, som har haft en skorsten i toppen. Når ovnen var tilstrækkelig varm, har man raget gløderne ud og gået i gang med bagningen eller malningen.

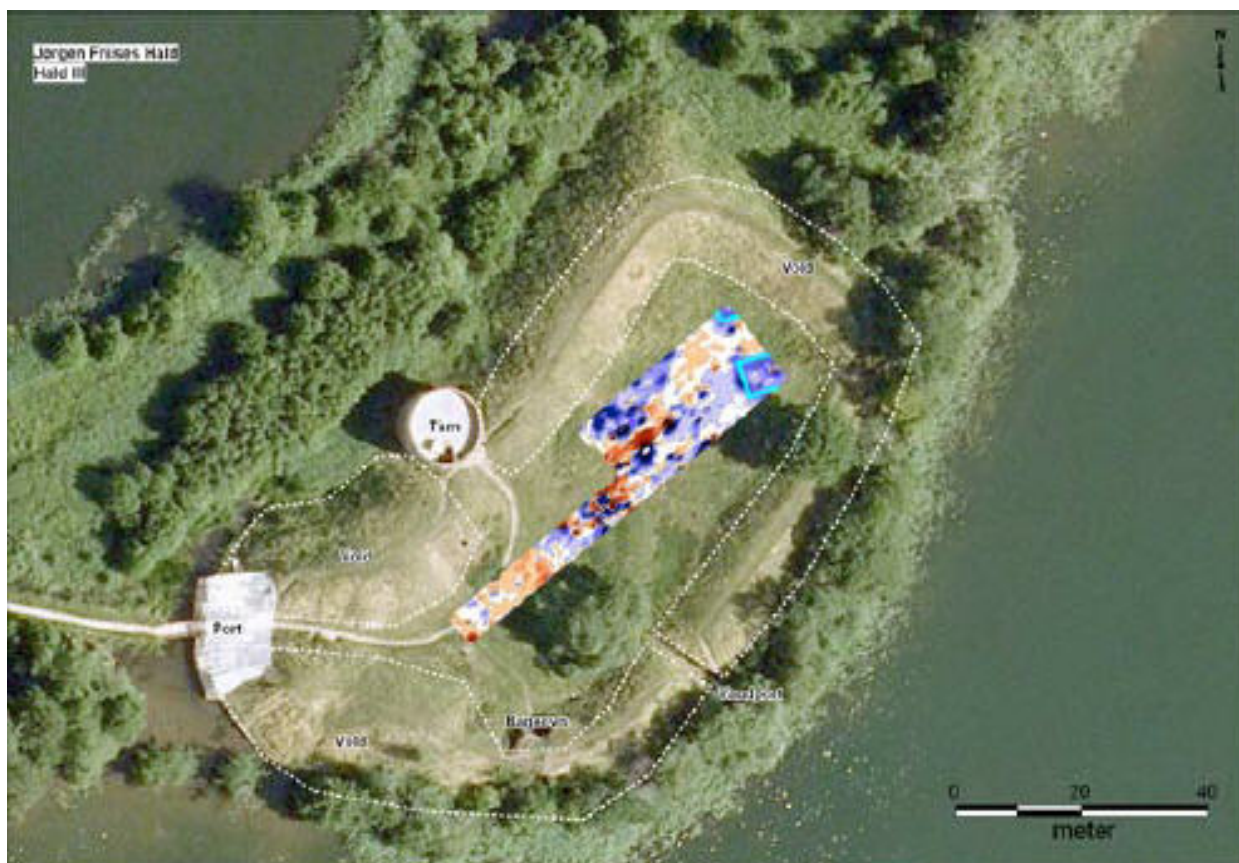
Figur 44. Georefereret magnetometermåling på Hald III. Tatiana Smekalovas forslag til mulige vægforløb fra bygninger er markeret med lyseblå streger. Baggrundskort er luftfoto fra 2008. Her ses portområdet overdækket i forbindelse med de sidste års restaureringsarbejder på borgen.

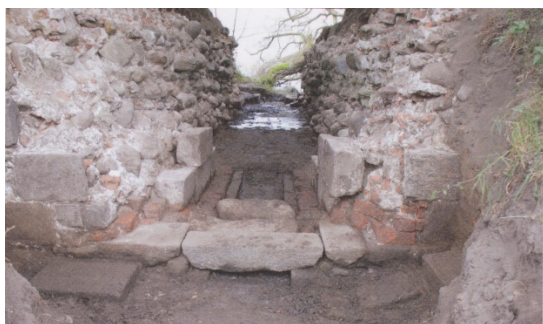
Foto 1: Et kikk gennem porten set fra borgsiden. Kanalen i bunden af porten har været dækket af brædder. Væggen har været opbygget af genanvendte kvadersten.

Vandportens samlede længde er 14,7 m. I bunden er der en kanal til afvanding af gårdspladsen, 0,6 m bred og med en dybde på 0,38 - 0,40 m. Kanalen er sat af genbrugte kvadersten, der i bunden er vandretdiggende og mod siderne lodretstående. På fladen af de lodrette kvadersten, der udgør de to sider af kanalen, er der et skifte af munkesten, som er trukket 8 – 10 cm tilbage. 3) Mellem munkestensskiftet i portens to sider har der været placeret gangbrædder af egetræ, som har hvilet ned på de lodrette kvadersten. Rester af disse gangbrædder er muligvis påtruffet i grøft I (se figuren foto 4 næste side). Selve gangarealet er 1,2 m bredt, og det bestod af gangbrædder og munkestensskiftet. Det løse trædække har gjort, at borgens beboere nemt har kunnet fjerne plankerne og rense op i kanalen, hvis der har dannet sig en prop. På munkestensskiftet er sat skifter af kvadersten, som har indgået i den indre facade i portgennemgangen. I begge sider af porten er de bevaret i to skifter. Omtrent midt i portens længderetning og 2 m over "gulvet" i kanalen er bevaret en enkelt mursten, der danner en skrå flade, som må være vederlag for overhvelvingen i form af et tøndehvelv af porten.

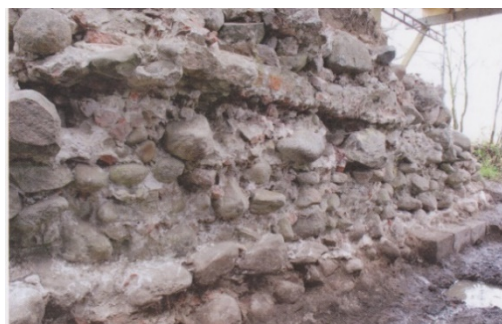
Foto 2: De fem byggefaser eller ophold ses tydeligt i murkernen

Under restaureringen blev begge murkerner nedrenset, og der kunne umiddelbart udskilles fem byggefaser/ophold med tydelige udjævningslag. Portens nordvestfacade ind mod gårdspladsen er delvist opbygget af genbrugskvadersten, men selve portåbningen formodes opmuret i munkesten. I den ene side af portens facade er bevaret op til fire skifter kvadersten, i den anden to. Ligesom i porten formodes det her at have været fem skifter højt. Krabbes frilægning i 1912 viste, at portens NV-facade ud mod gården er 4,08 m bred. Det videre forløb på begge sider af portfacaden blev hverken afdækket i 1912 eller i 2011.

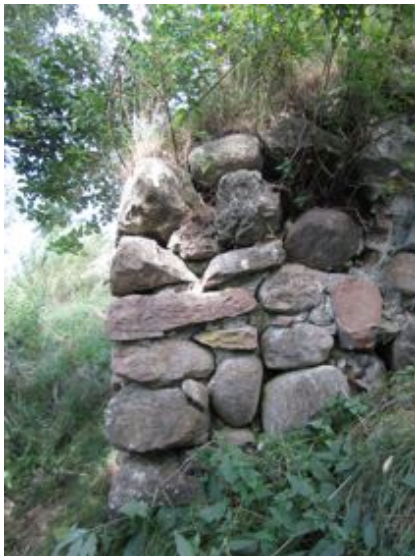
Bryggers-ruinens østgavl, sydøstlige hjørne.

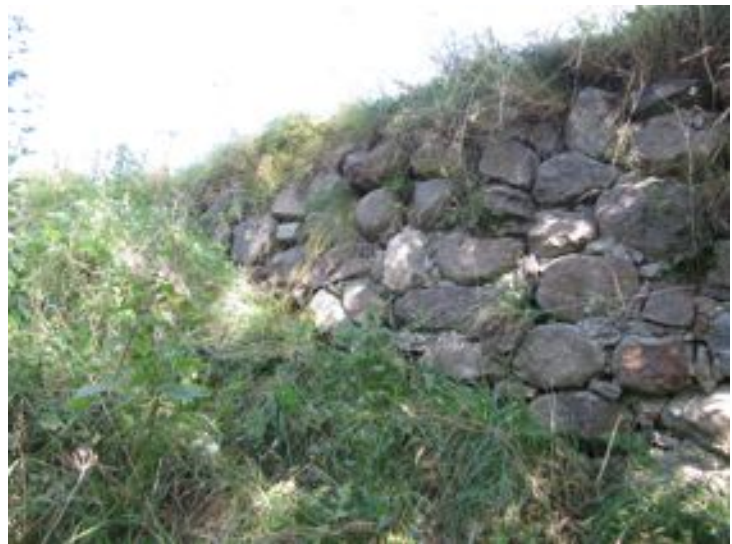
Bryggers-ruinens sydgavl, det vestlige stykke.

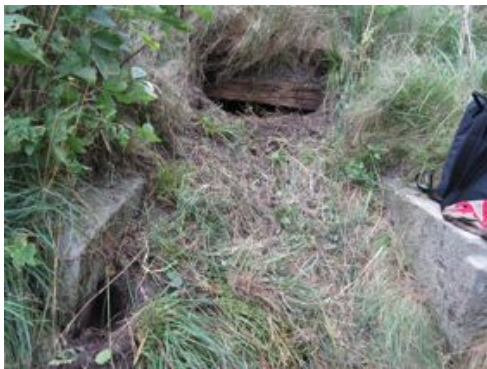
Skydeskår 6, med træoverligger.

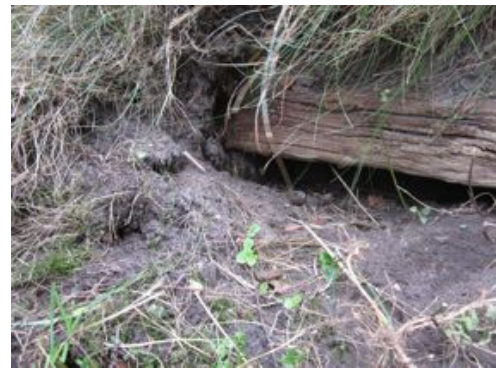
Egetræsoverligger i skydeskår 6.

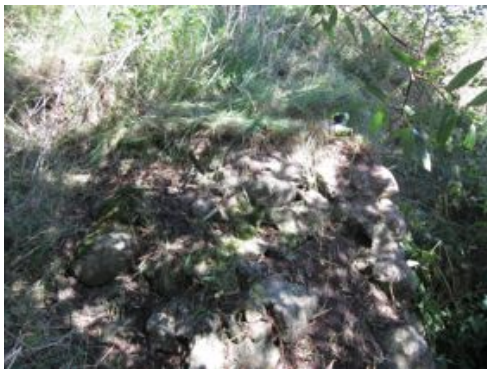
1,3 m murstykke i volden, nr. 7.

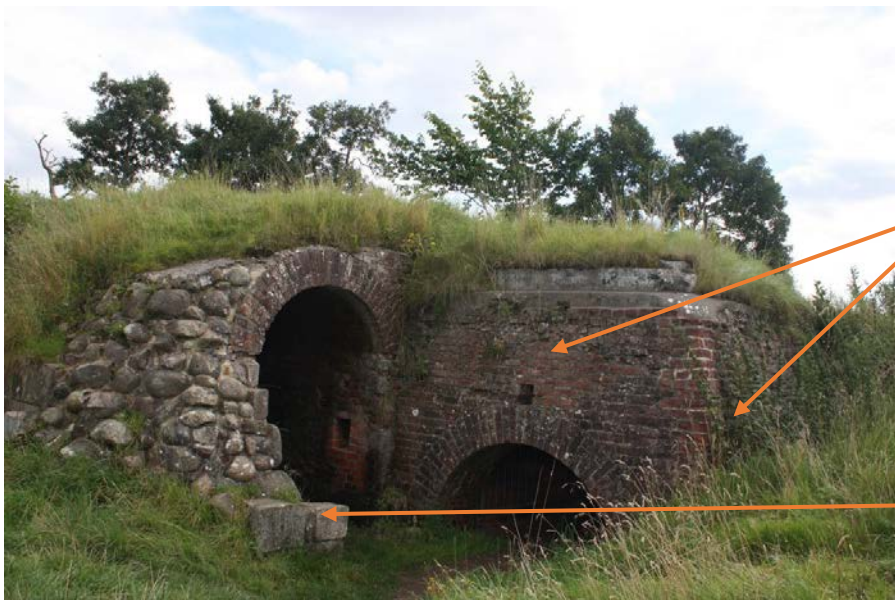
Murstykker der måske er en fejlrekonstruktion

Granitkvadre, der måske indikerer murforløb herfra mod nord

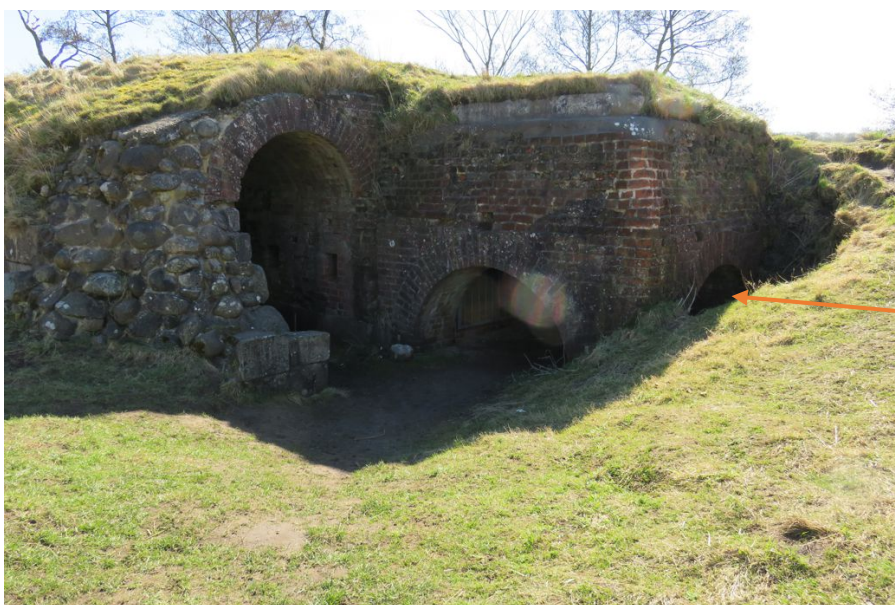
Åbning mod vest synes svær at forklare, måske bygget senere

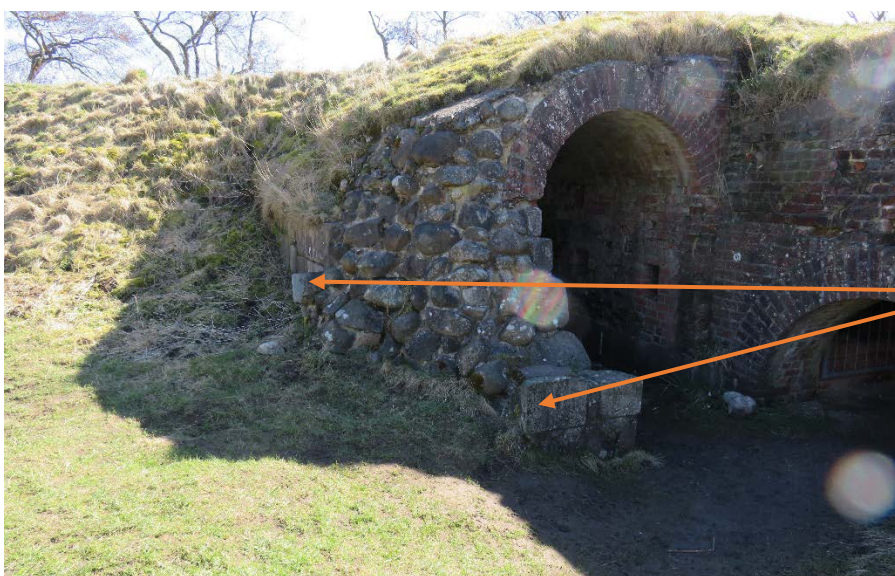
Mellem disse 2 kvadre, der vender den tilhuggede plane flade udad synes der at have været en kolossal tyk mur mod nord, eller også har der været et rum, hvor vi mangler siderne ind mod rummet

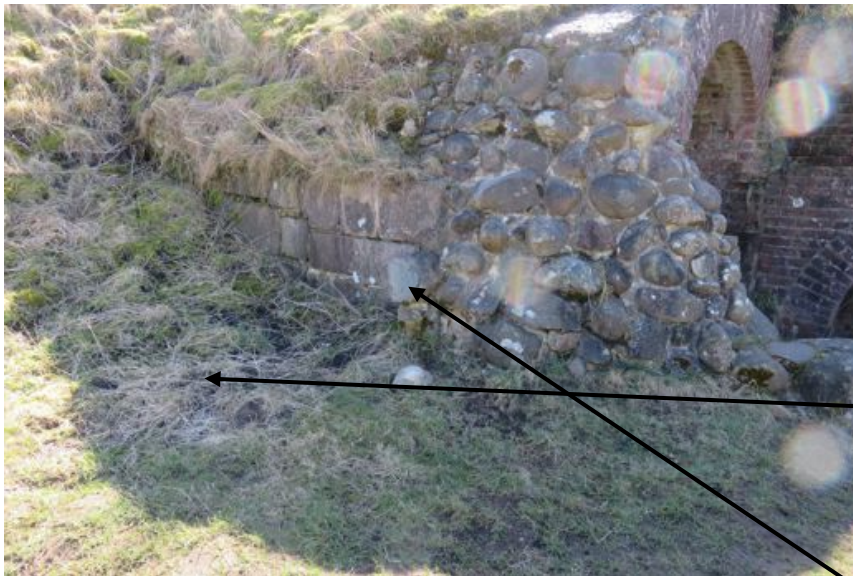
På dette sted synes
der jf. foto
Bryggerset 31. juli
1911 at være et
stenpigget gulv

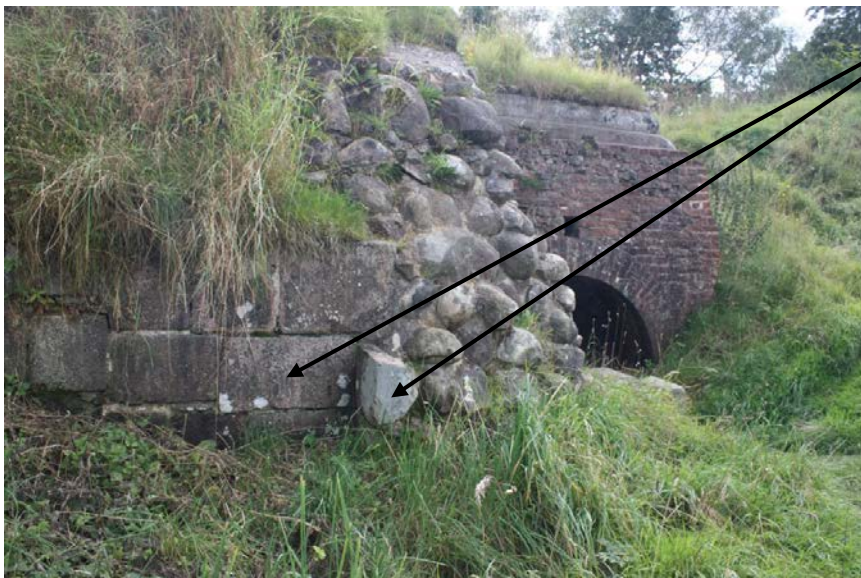
Granitkvadre på
nordvæggen med
den tilhugge side
udad indikerer
måske et rum og
den udragende
kvader angiver
måske også et
vægforløb,
indersiden af mur
mod rummet

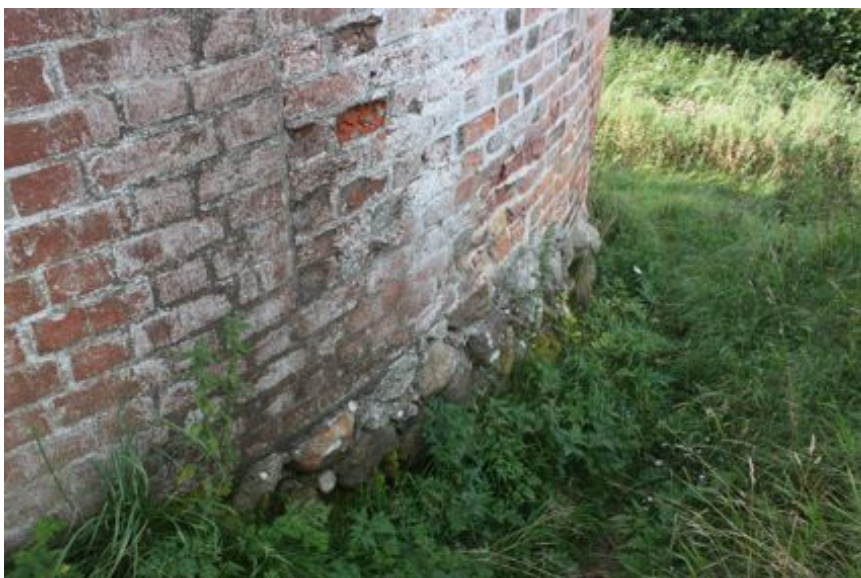
Kampestensfundamentet under tårnet, formodes at være oprindeligt. Eget foto 24.8.2016.

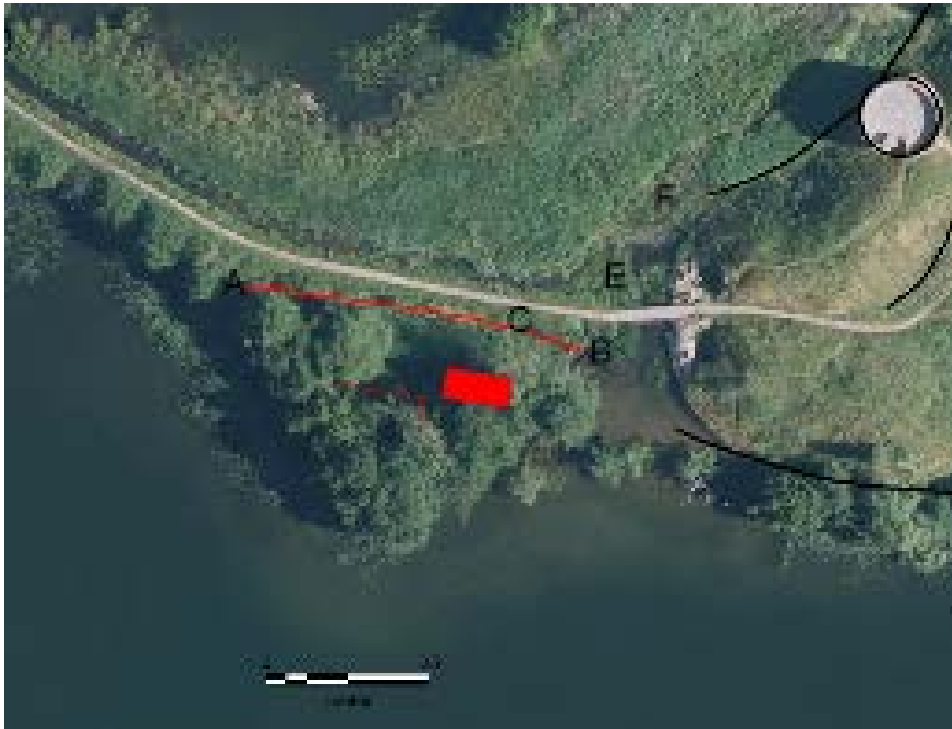
Ved søgning på øen syd for adgangsdæmningen er lokaliseret dele af fundamentet til to bygninger. Hvad det er for bygninger er vanskeligt at tolke, da der kun er lokaliseret dele, og da arealet er stærkt bevokset med træer, buske og brandnæller, og det er vanskeligt at komme frem. Overkanten af fundamentene skønnes at ligge ca. 0,5 m under terræn. På øen og i søkanten ses teglstumper i massevis.
