Halds Registrant

Fra Niels Bugge

til nutiden

Halds Registrant. Fra Niels Bugge til nutiden.

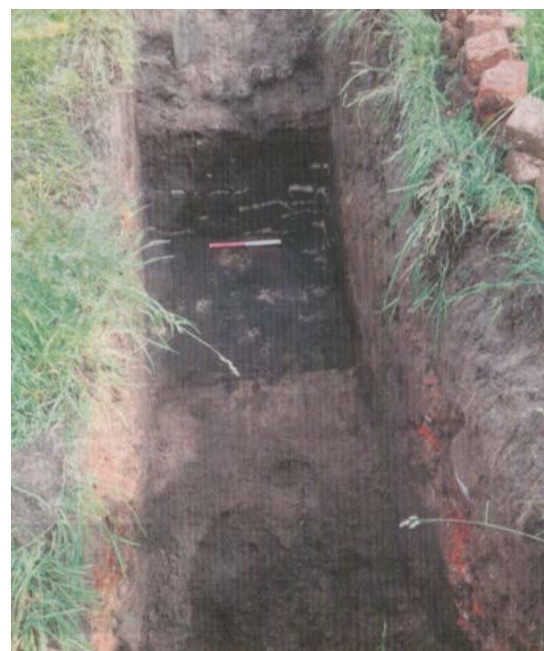
For den ukyndige kan det være svært at se det, men sporene efter de forstærkede græstørv er ikke til at tage fejl af.
Foto: Viborg Museum.

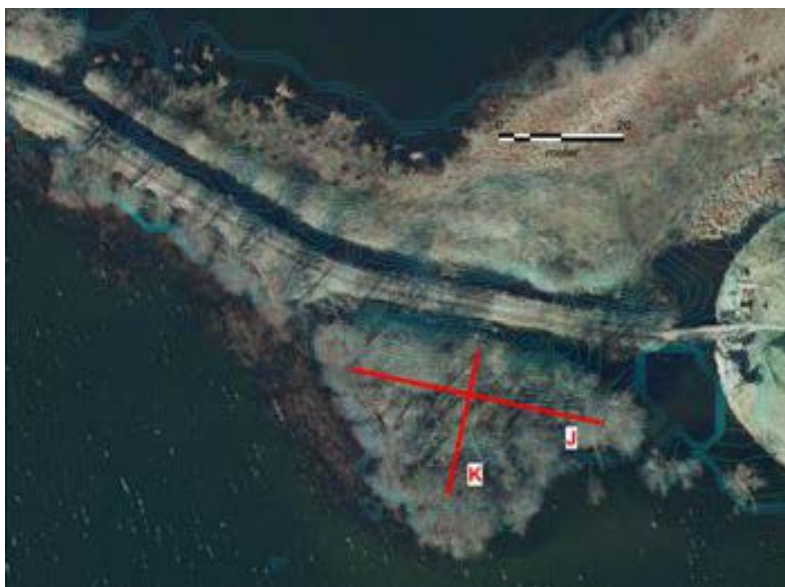
Museets plan af søgegrøfter, bilag til ansøgningen om dispensation.

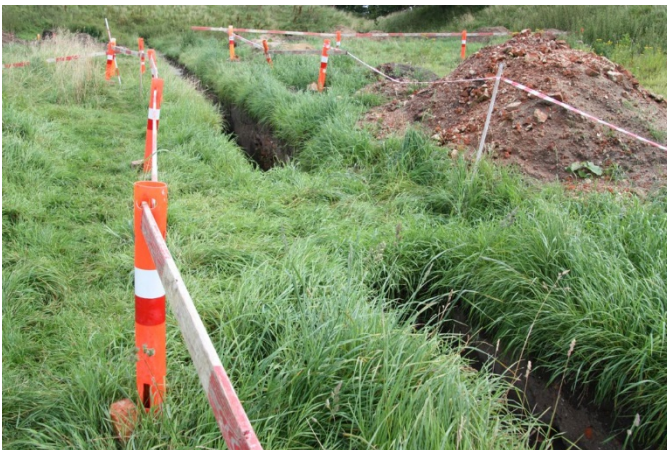
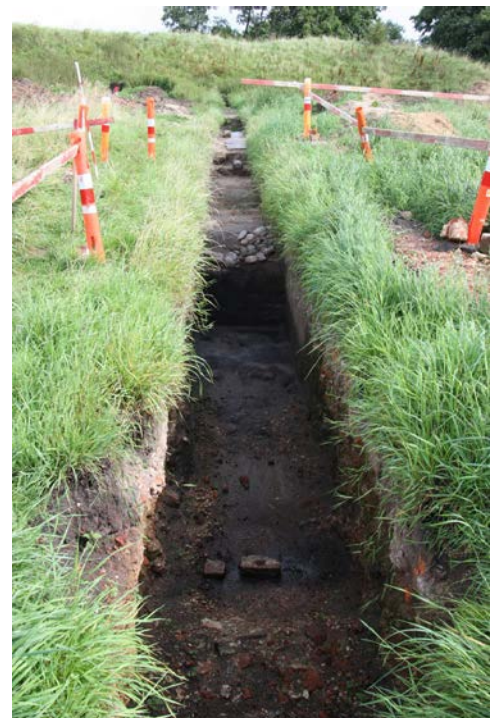
Søgegrøft 1, strækning c-d, set mod nord. Ud for de forreste markeringspæle på billedet til højre ses en sort aflejring af græstørv, sikkert en rest af en tidligere vold, måske Niels Bugges. Eget foto.

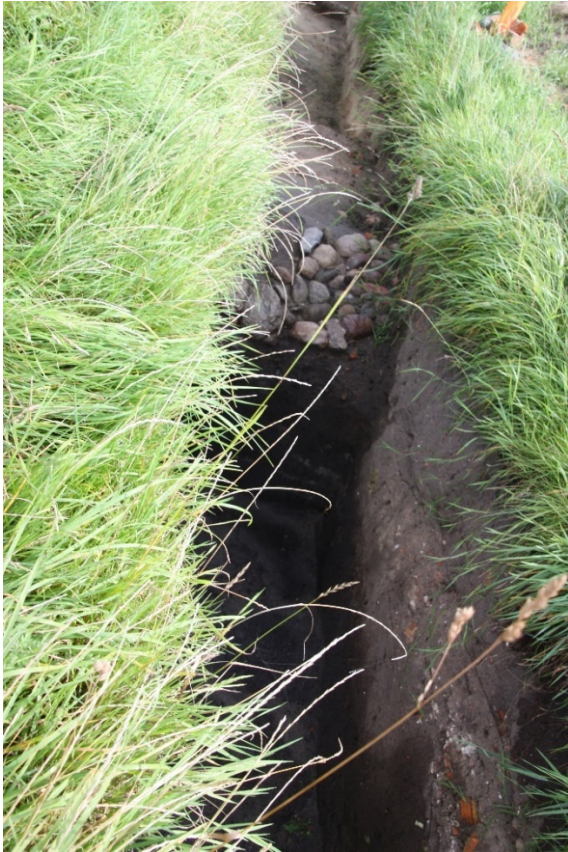
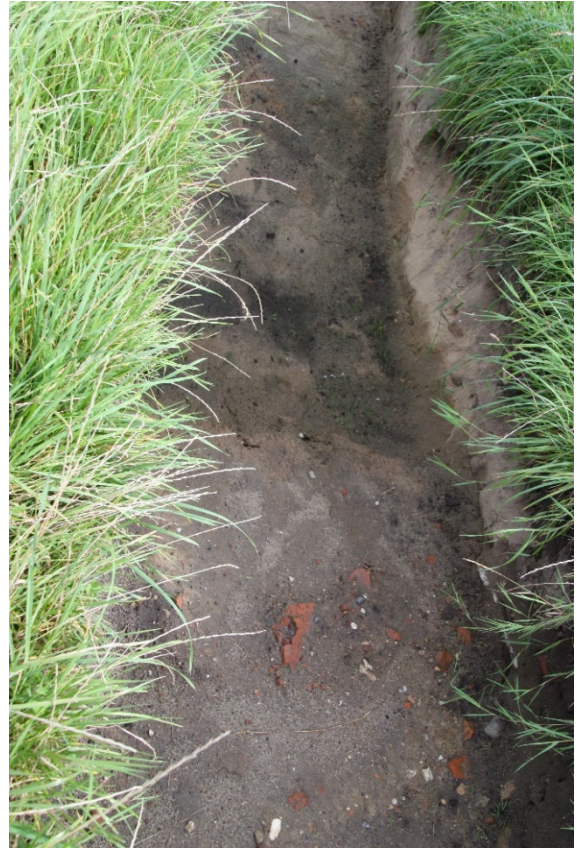
Søgegrøft 1, detailfoto af den sorte aflejring af græstørv, sikkert en rest af en tidligere vold, måske Niels Bugges. Eget foto.

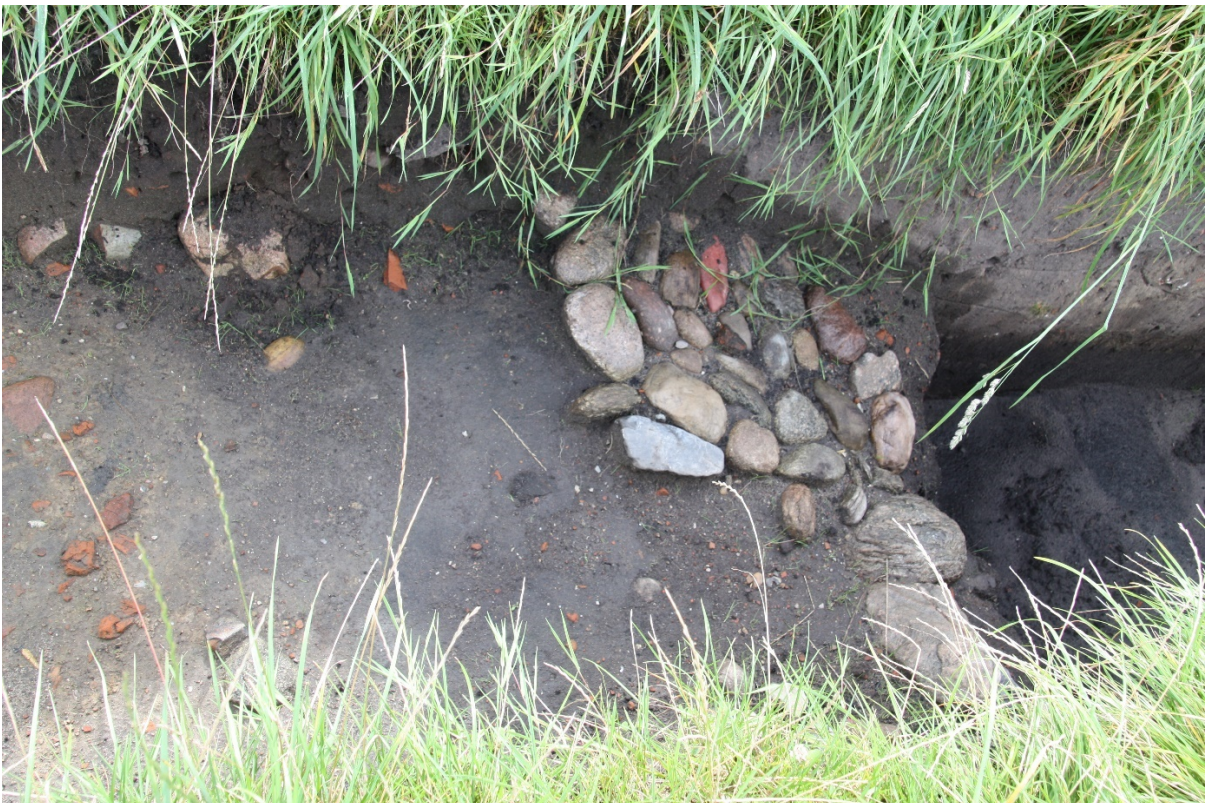
Søgegrøft 1, detailfoto af pikstenssamling nord for balken med den sorte aflejring af græstørv, sikkert en rest af en tidligere vold, måske Niels Bugges. Eget foto.

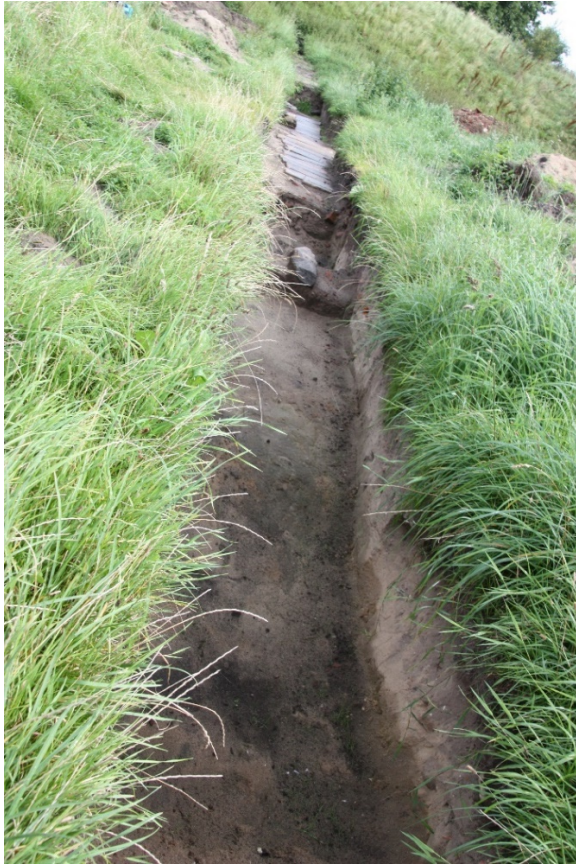
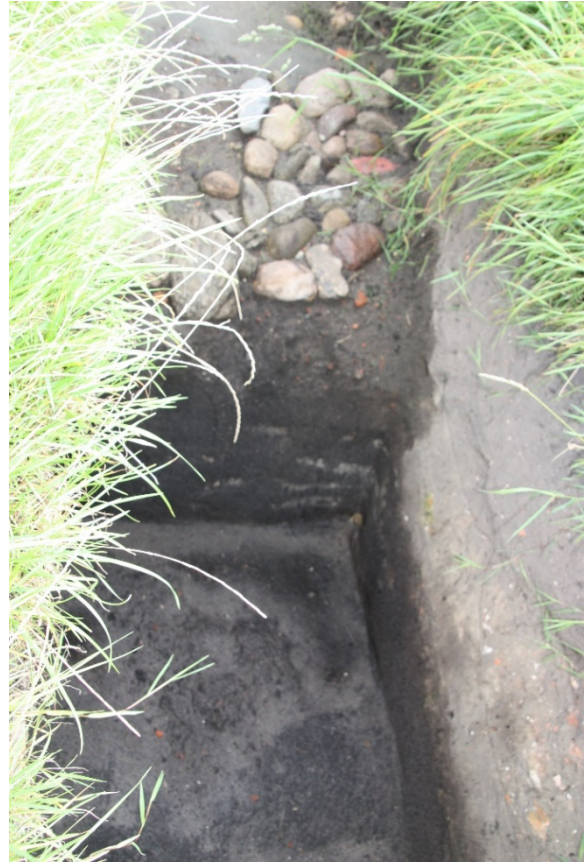
Søgegrøft 1, detailfoto af balken med den sorte aflejring og pikstenssamlingen, sikkert en rest af en tidligere vold, måske Niels Bugges. Eget foto.

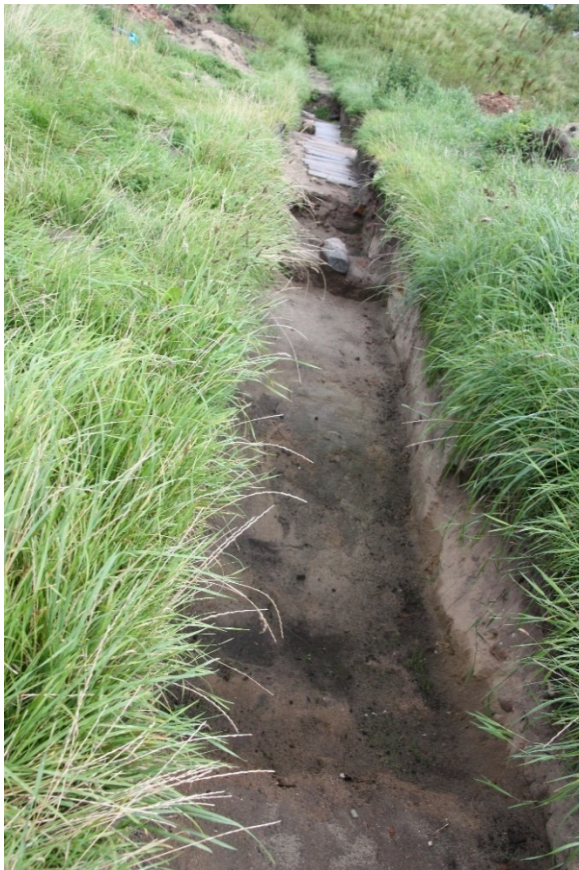
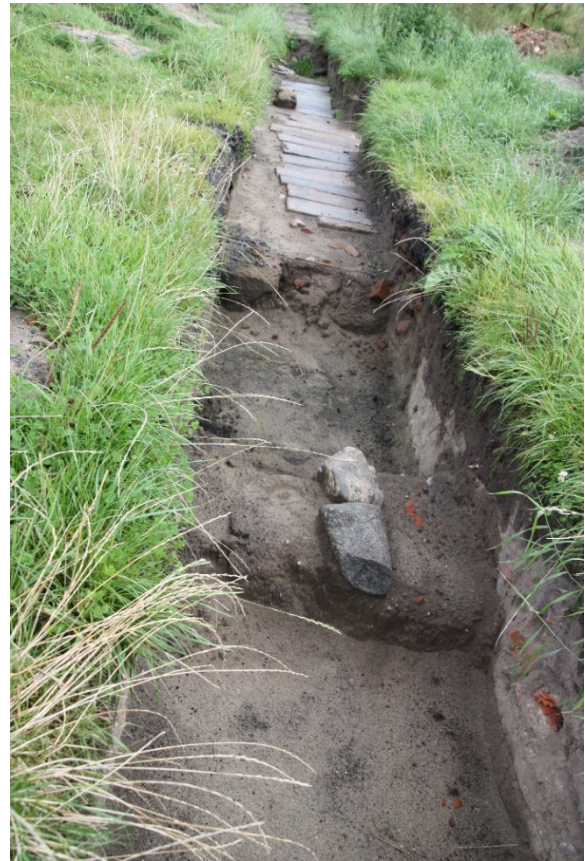
Søgegrøft 2, bordurstensbelægning, set mod nord

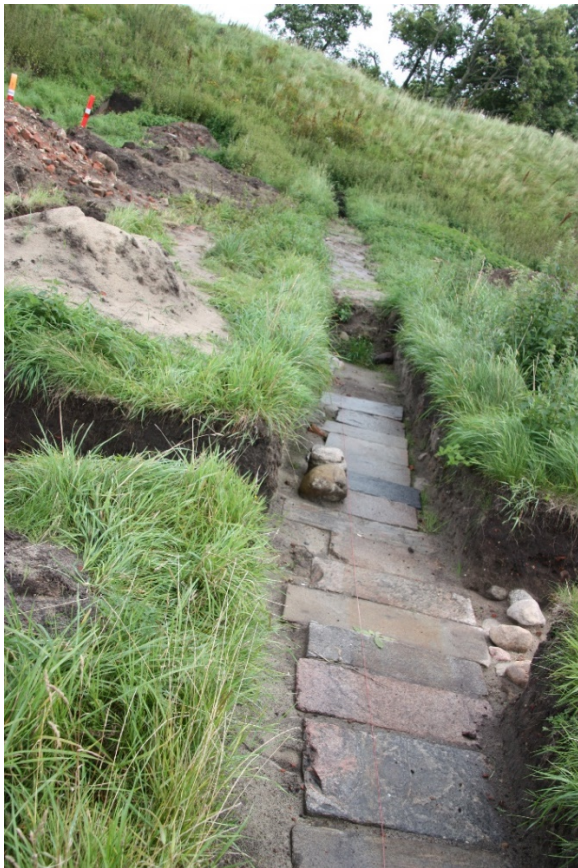
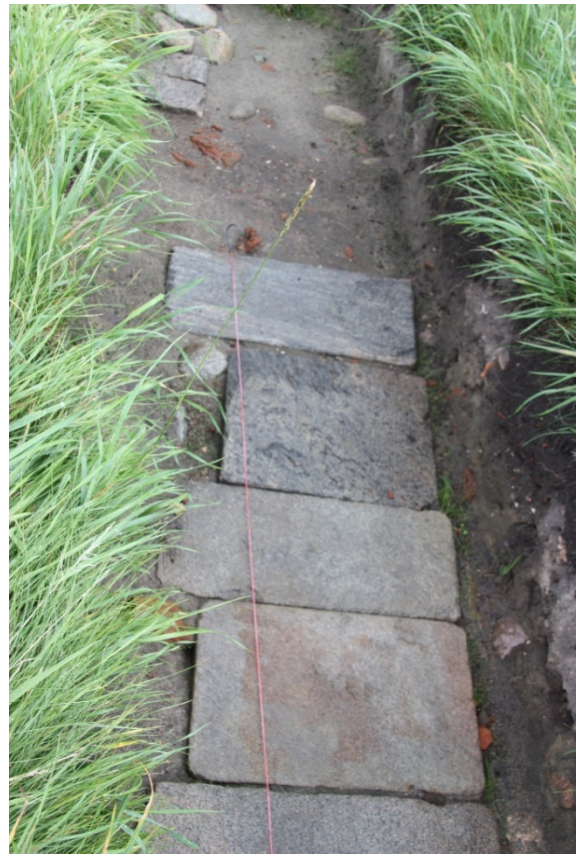
Søgegrøft 2, bordurstensbelægning, set mod nord.

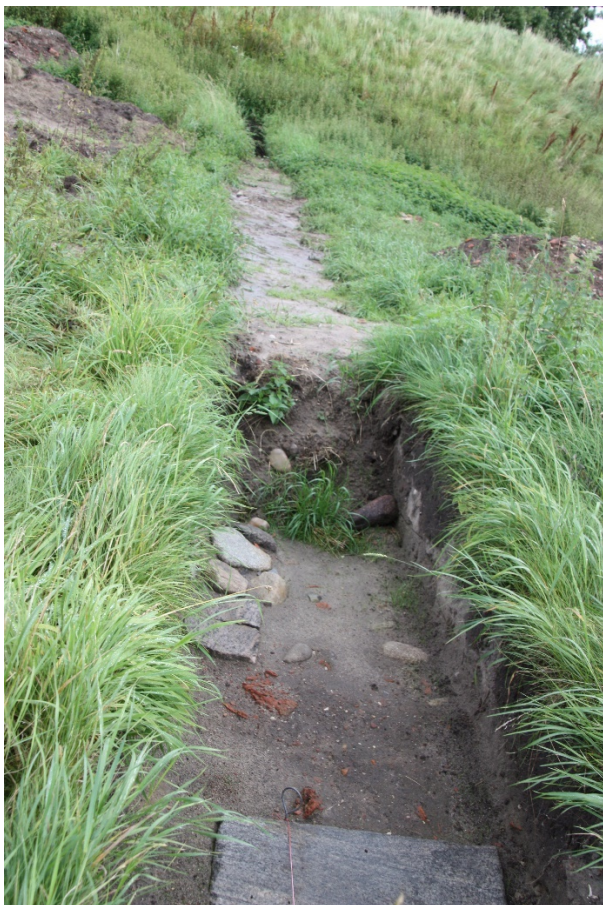
Søgegrøft 2, afslutning af bordurstensbelægningen ved punkt d, set mod nord. Eget foto.

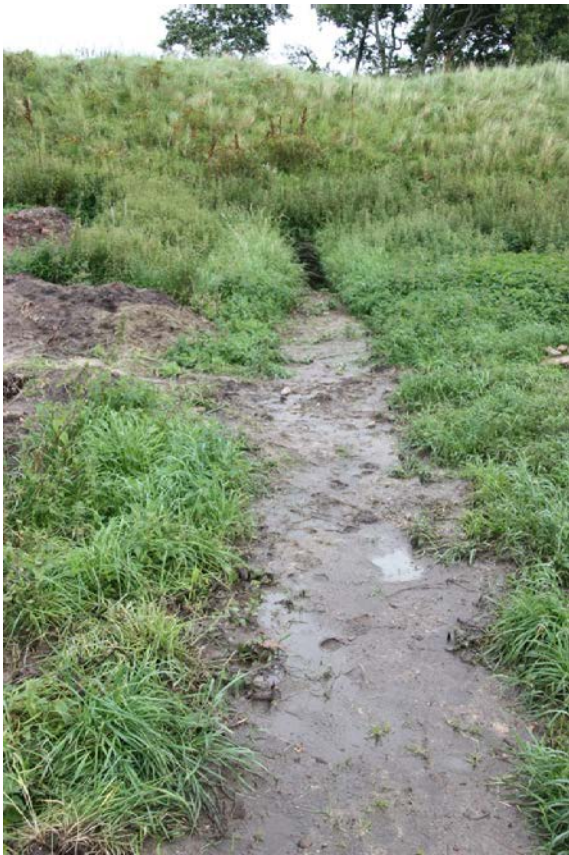
Søgegrøft 2, tildækningen efter punkt d.

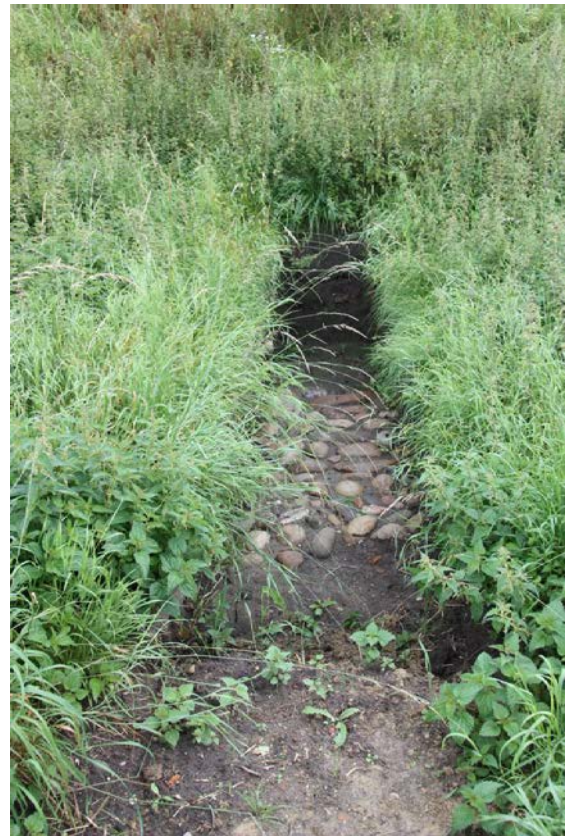
Søgegrøft 2, strækning c. pigstensbelægningen.

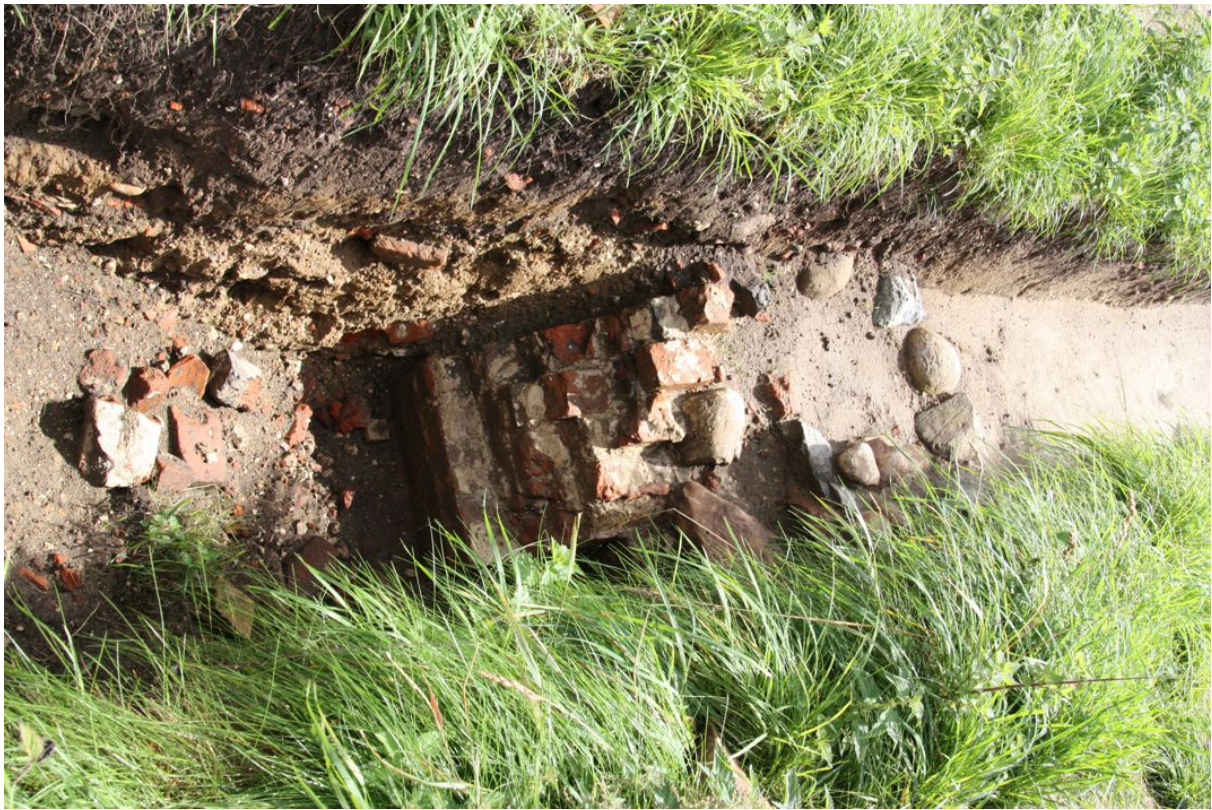
Søgegrøft Y, strækning b, detail af murværk. Eget foto

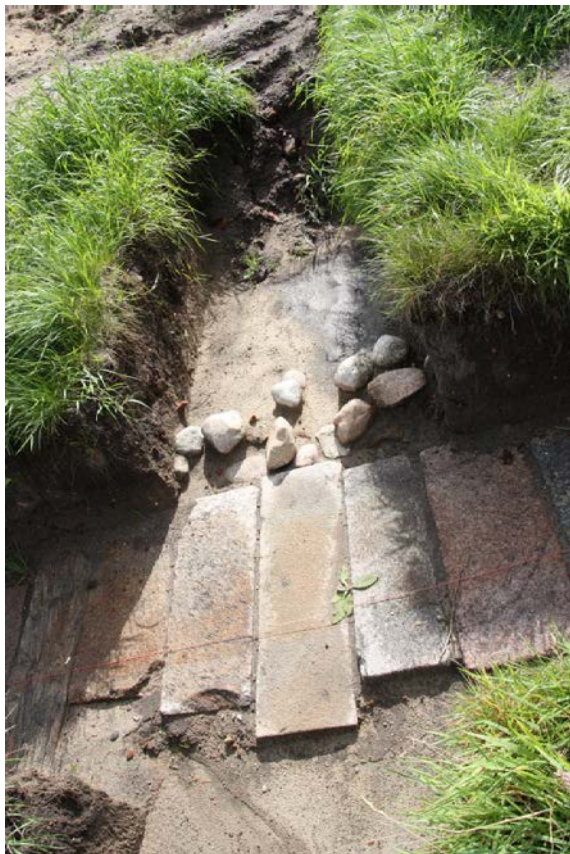
Krydset mellem søgegrøft 2 og Y. Eget foto.

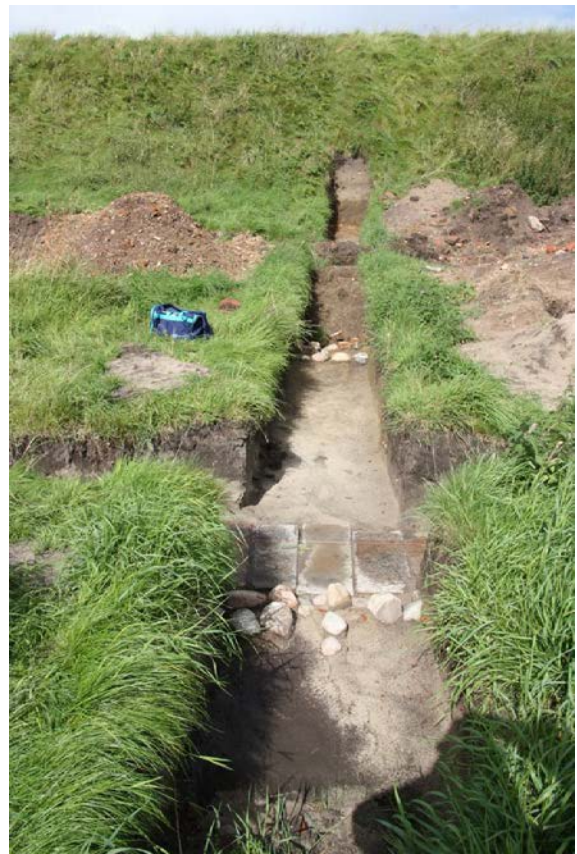
Krydset mellem søgegrøft 2 og Y set mod vest.

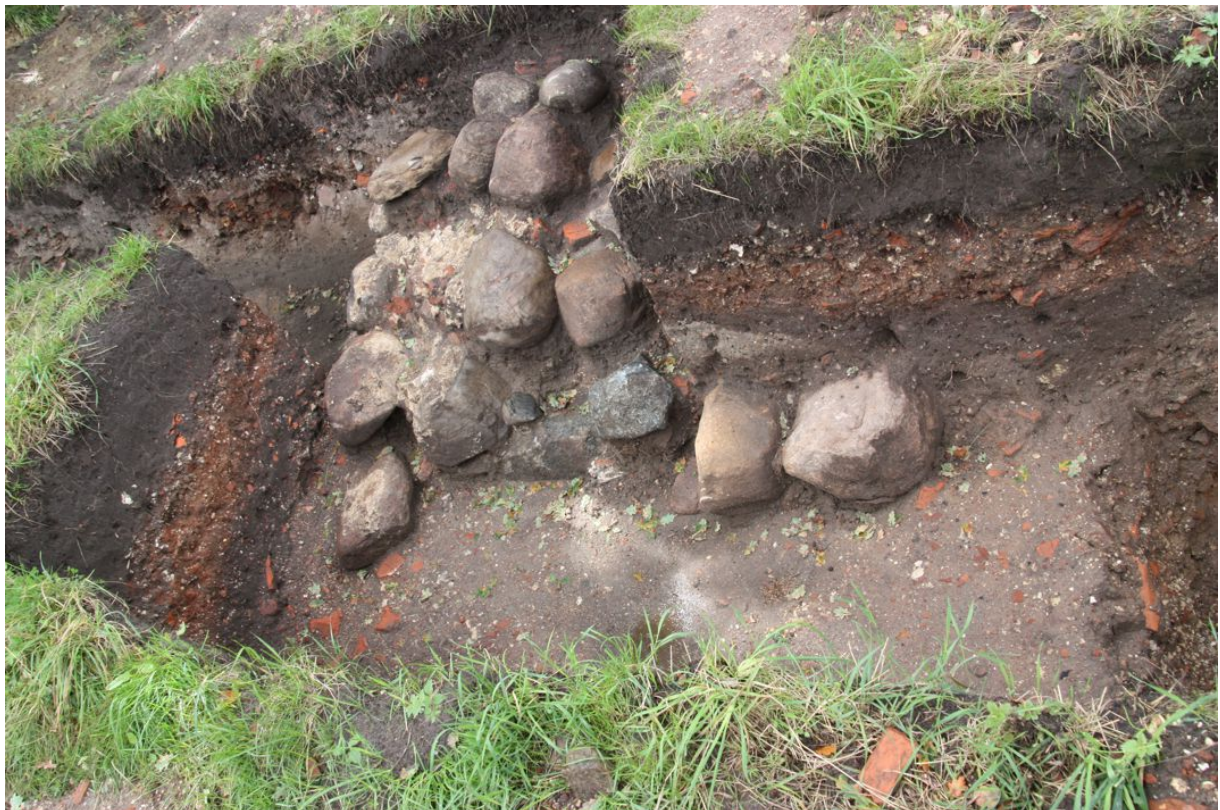
Søgegrøft X, strækning c-d, detail af "knekket". Eget foto.

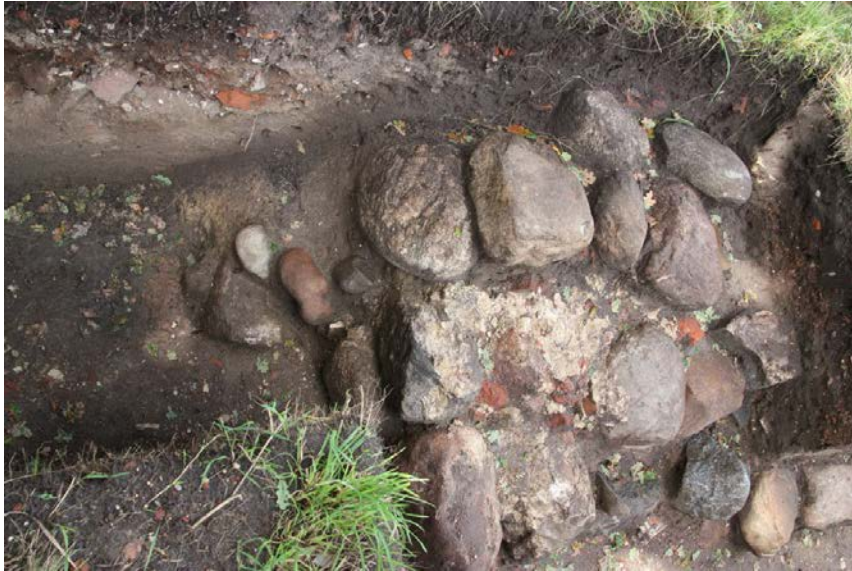
Søgegrøft X, strækning c-d, detail af "knækket". Eget foto.

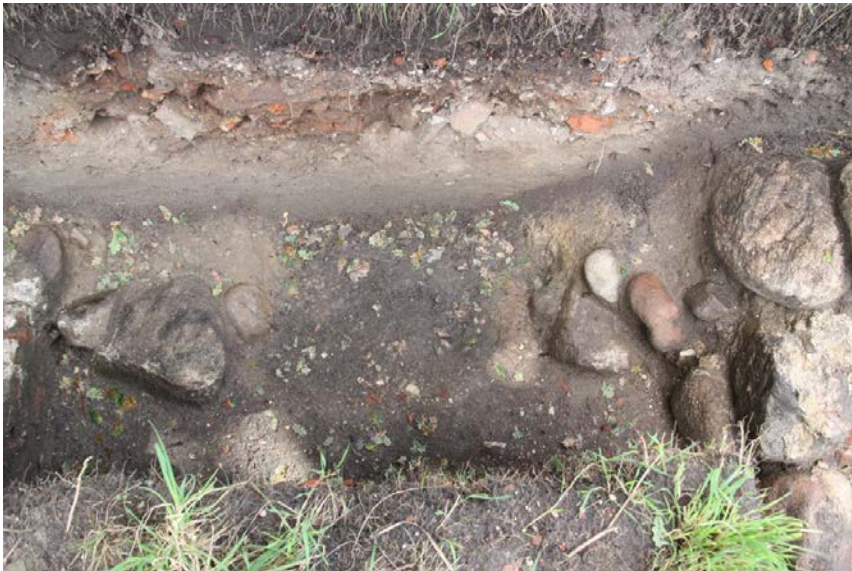
Søgegrøft X, strækning c-d, detail af udgravningens side. Eget foto.

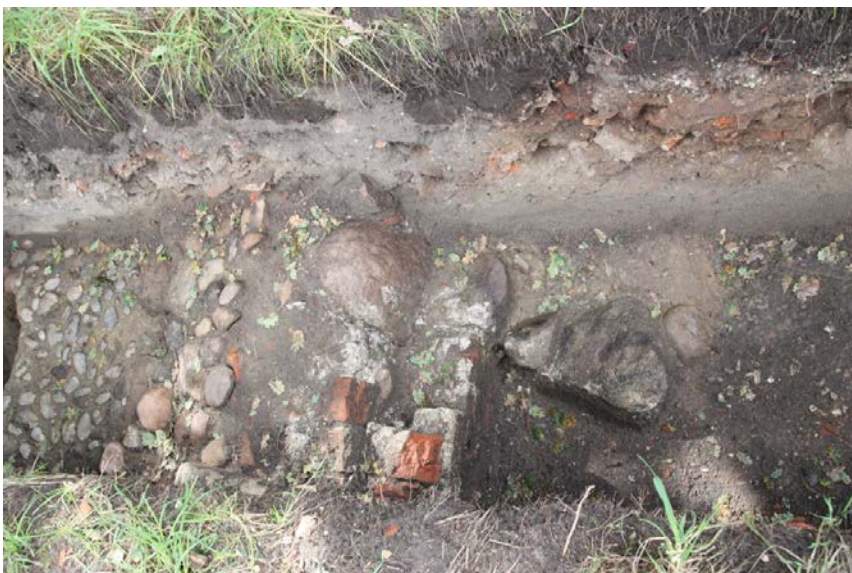
Søgegrøft X, strækning c-d, detail af udgravningens bund. Eget foto.

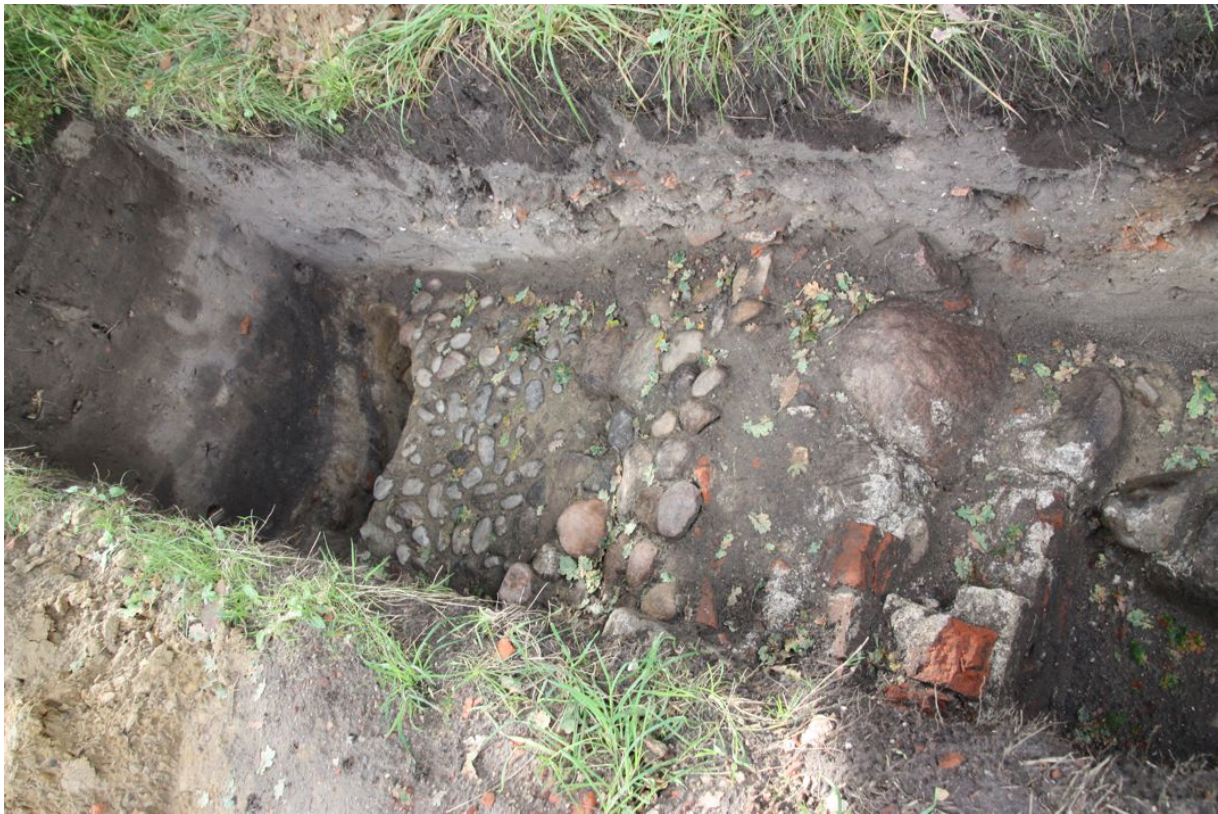
Søgegrøft X, strækning d, østenden, udgravningens bund. Til venstre måske en brønd. Eget foto.

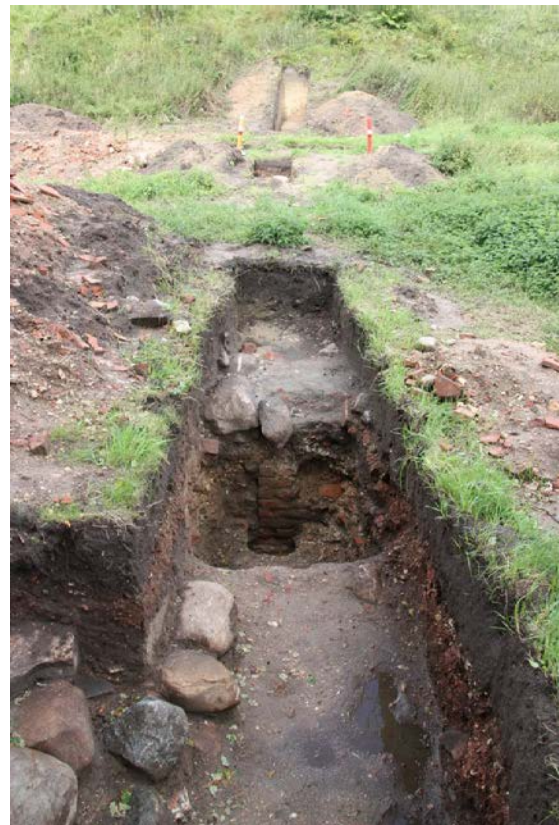
Søgegrøft X, murværk ved punkt J. Eget foto.

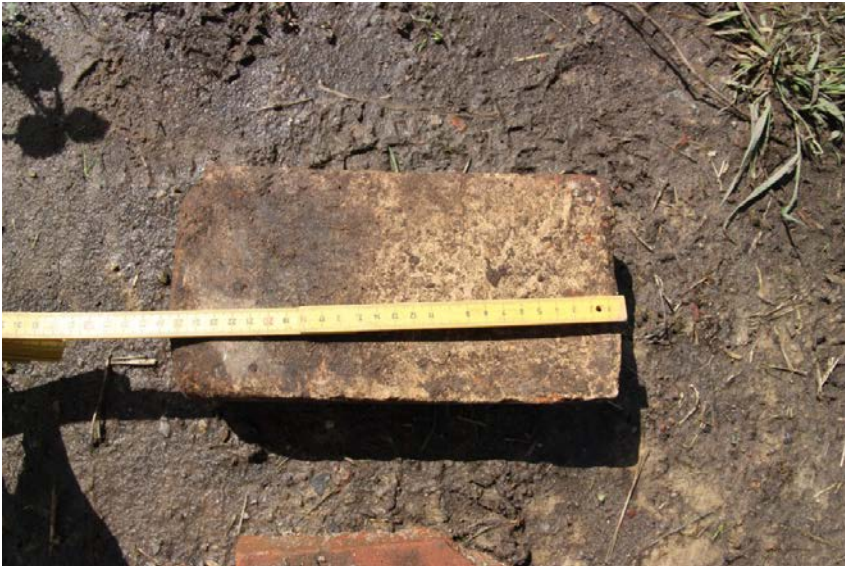
Mursten fundet i opgravningsbunke ved søgegrøft 1. 13x 25,5 cm, tykkelse ikke målt.

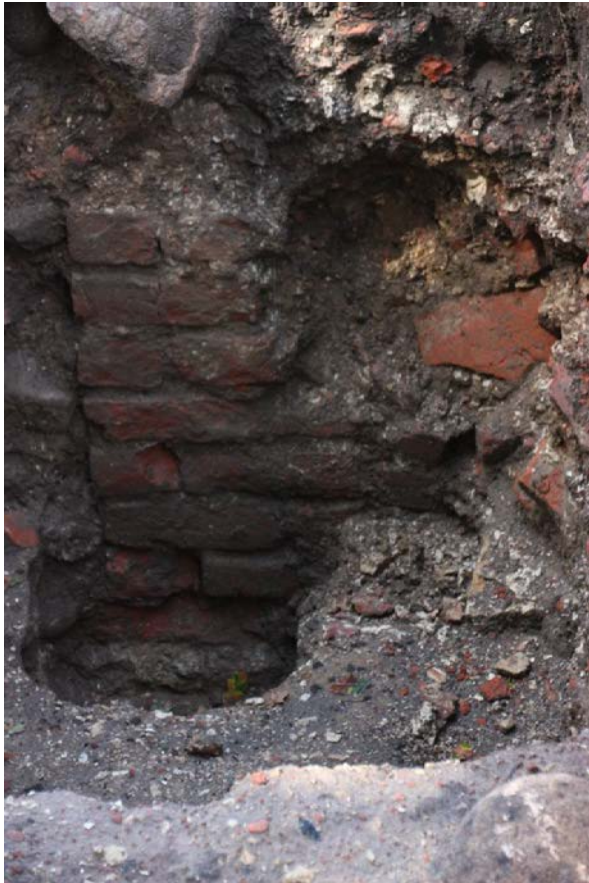
Murværk i søgegrøft X, ved punkt J. Eget foto.

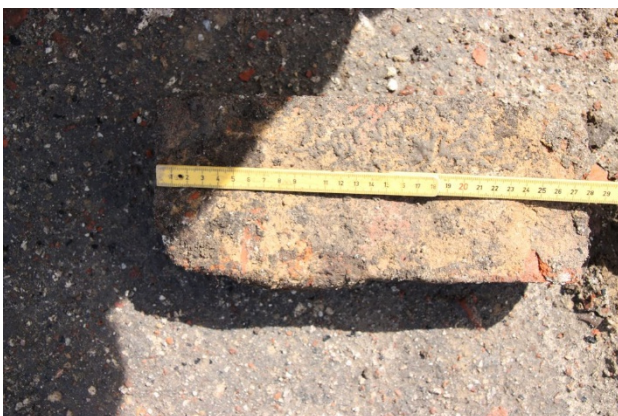
Gul mursten fundet i opgravningsbunke ved punkt D. 12x 28 cm.

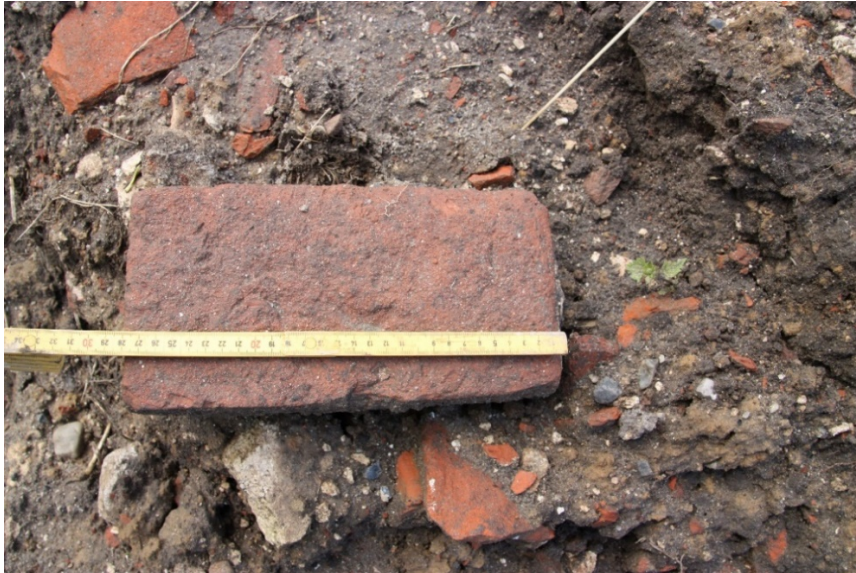
Rød mursten, fundet ved punkt D. 28x14 cm, tykkelse ikke målt. Eget foto.

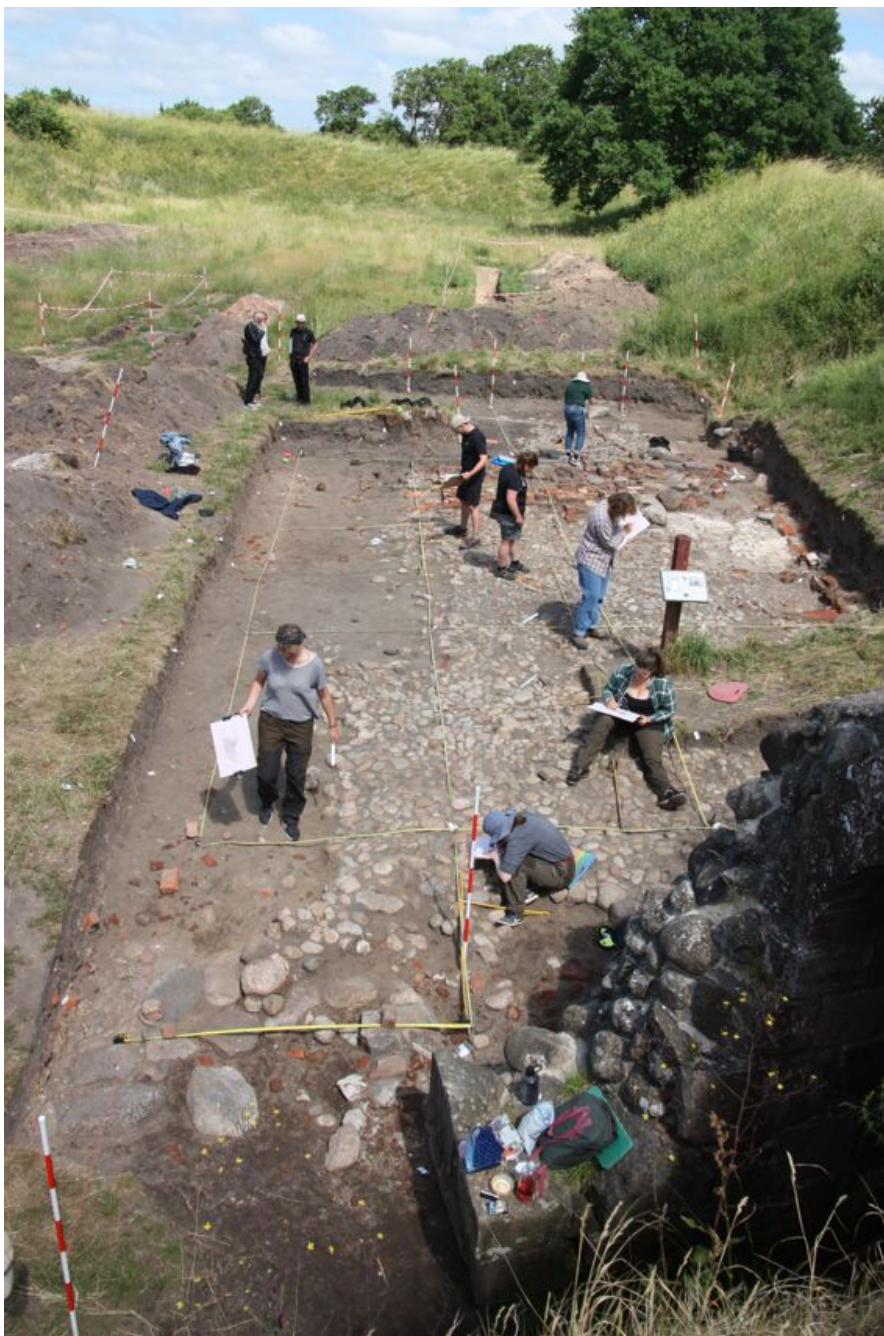
Udgravningen set fra sydvolden, over bryggersruinen. De to vestligste landmålerstokke indenfor udgravningsfeltet står formodentlig lidt indenfor hvor vestfacaden var. Udgravningskanten til højre svarer sikkert nogenlunde til østfacaden. Forrest ses stenpikningen udenfor huset hen mod bryggers-ruinen. I baggrunden ses udgravningen, der peger ned mod vandporten. Eget foto 12. juni 2018.

I juni 2018 er bryggerset genudgravet af et hold arkæologistuderende fra Aarhus Universitet. Ved udgravningen kunne desværre hverken husets facader eller gavle nøjagtigt placeres. Man fandt som Krabbe det store stenpikkede gulv samt ildstedet og gruen, men udformningen synes at være en anden end den Krabbe mente at have konstateret. Det stenpikkede gulv var beliggende i ca. kote 11. Ildstedet og gruen lå i det hjørne af huset, som Løffler angav på sin skitse, se afsnittet om bryggersruinen. Det synes klart, stenpikningen nær vandporten har været udenfor huset, med fald på belægningen ned mod vandporten. Ligeledes synes det klart, at der også syd for huset, hen mod bryggers-ruinen har været et stenpikket areal udenfor huset. Afløbsrenden, som Krabbe fandt med forløb ud til renden i vandporten, blev også fundet. De stolpehuller, som Krabbe nævnte under de ene facade blev ikke fundet. Udgravningen var ført så langt hen til bryggers-ruinen, at et større stykke af nordvæggen her var synlig, hvilket afslørede en stræbepille, som omtalt under bryggersruinen.

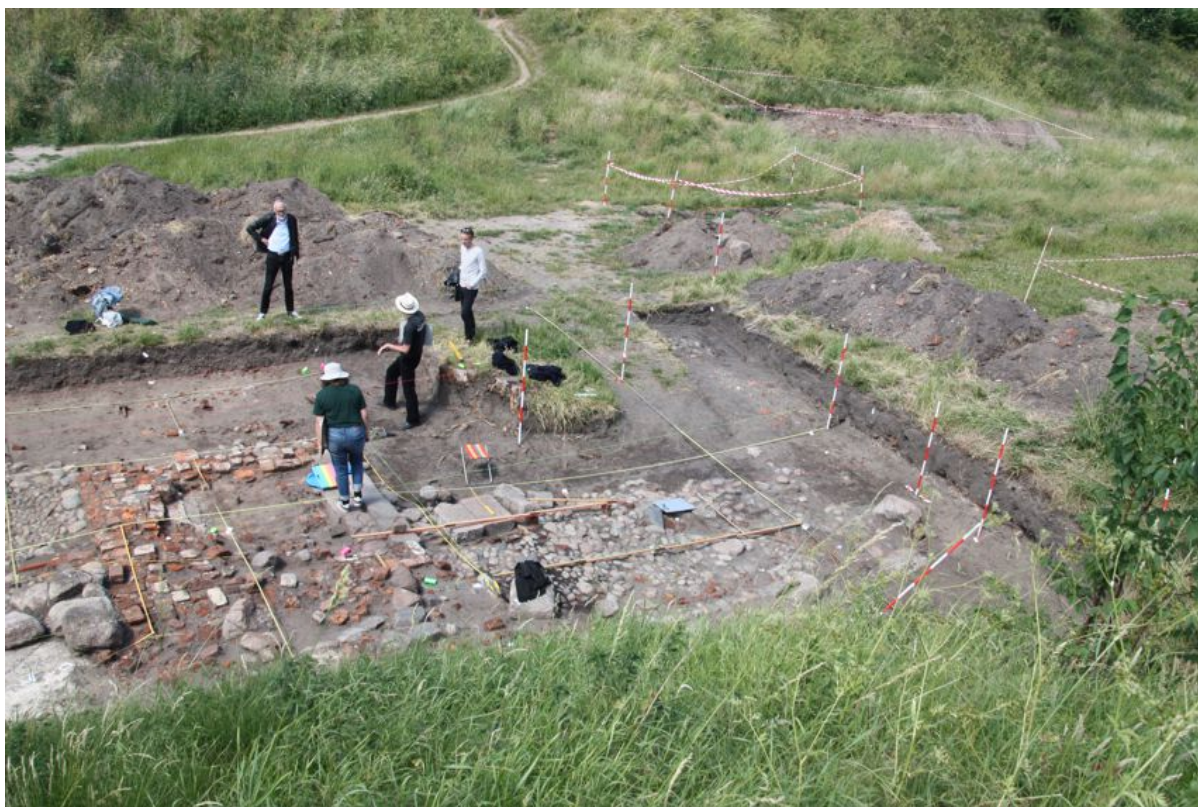
Den nordligste del af udgravningen. Personen forrest står ved ildstedet og gruen. Eget foto 12. juni 2018.

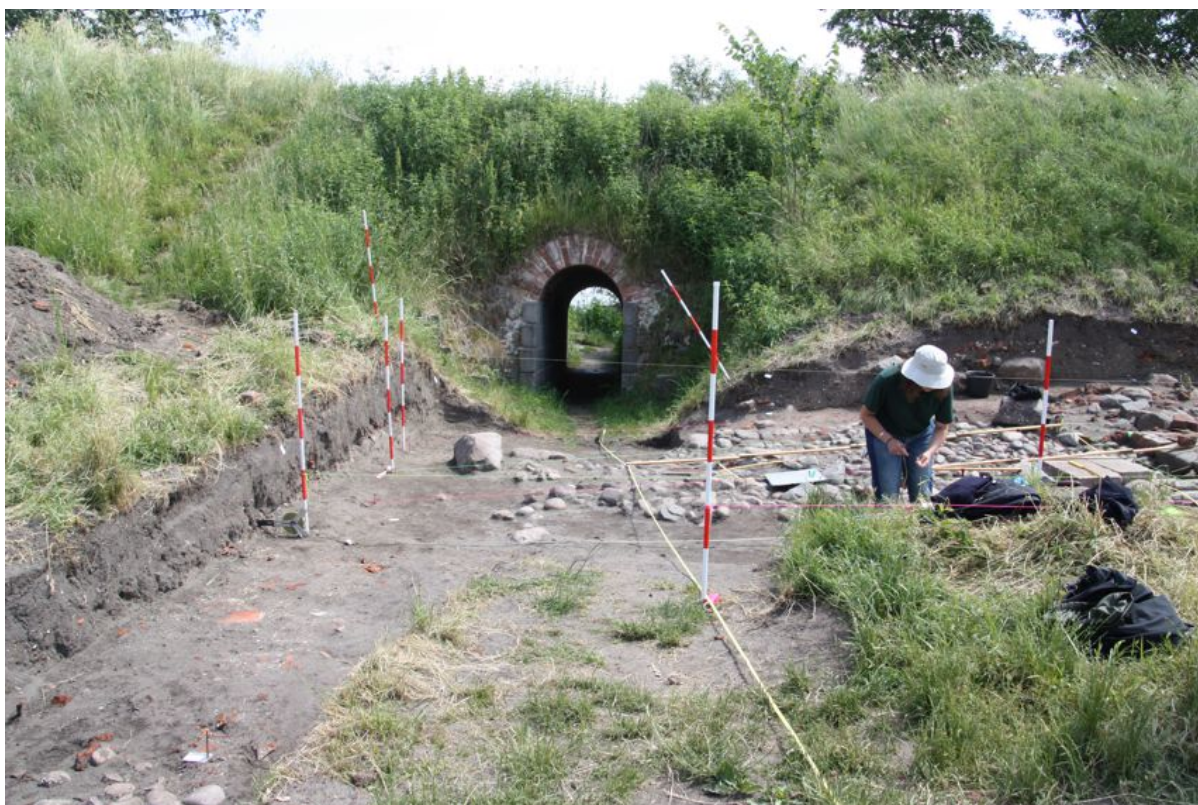
Pikstensbelægningen nord for bryggerset med fald ned mod afløbsrenden i vandporten, der ses i baggrunden. Eget foto 12. juni 2018.

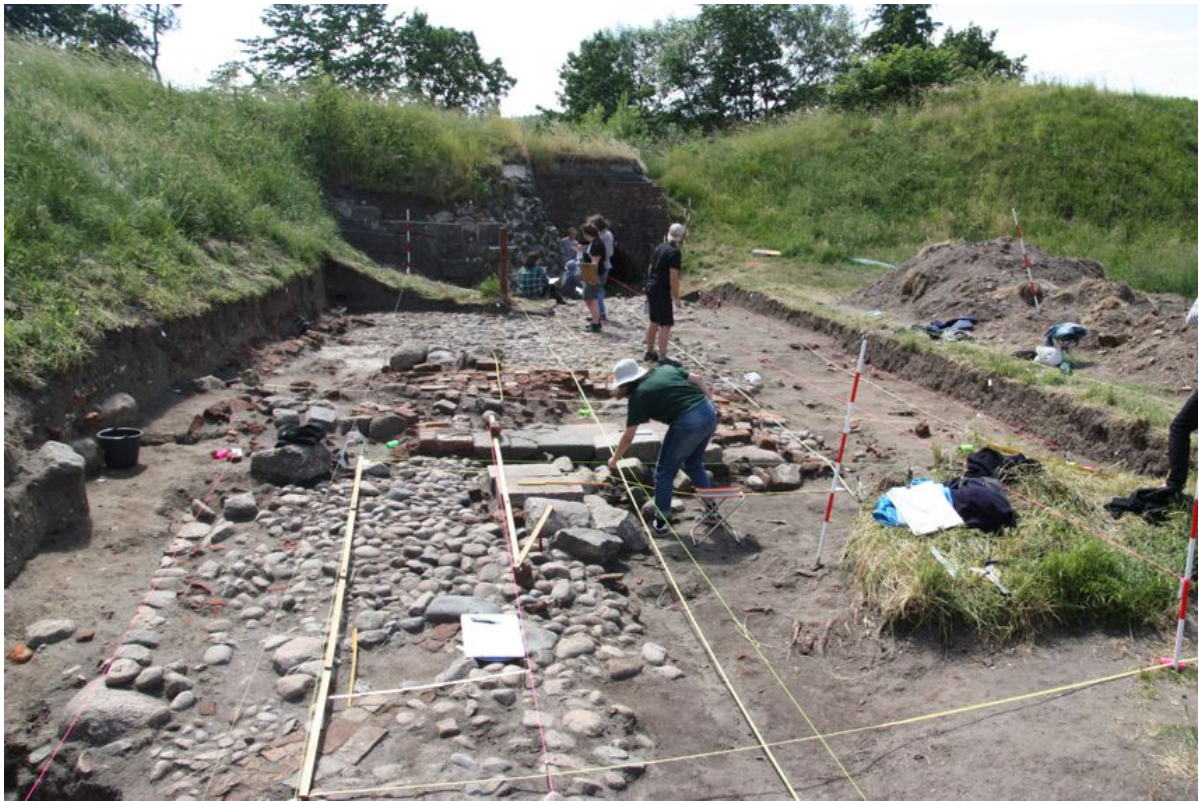
Udgravningen set mod syd. Forrest pikstensbelægningen udenfor huset, med afløbsrenden med mursten i bunden. Eget foto 12. juni 2018.

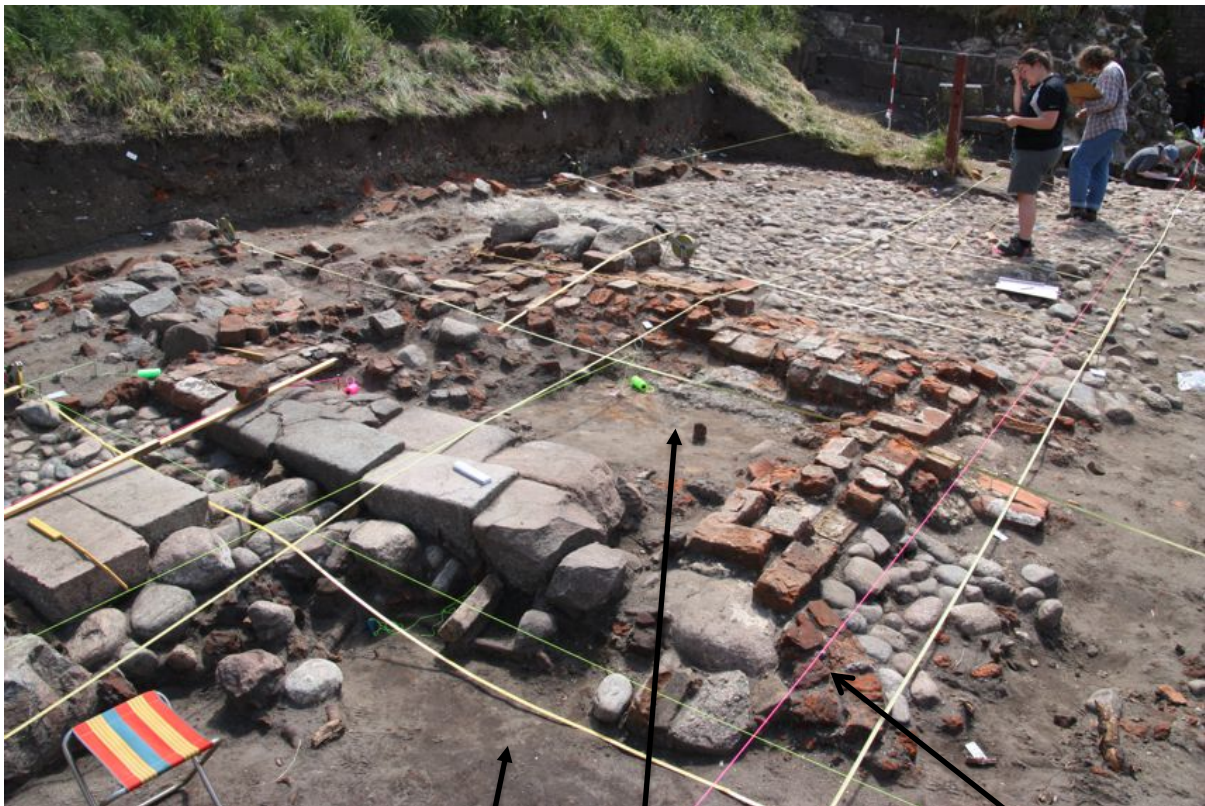
Ildstedet og gruen. Eget foto 12. juni 2018.

Grue

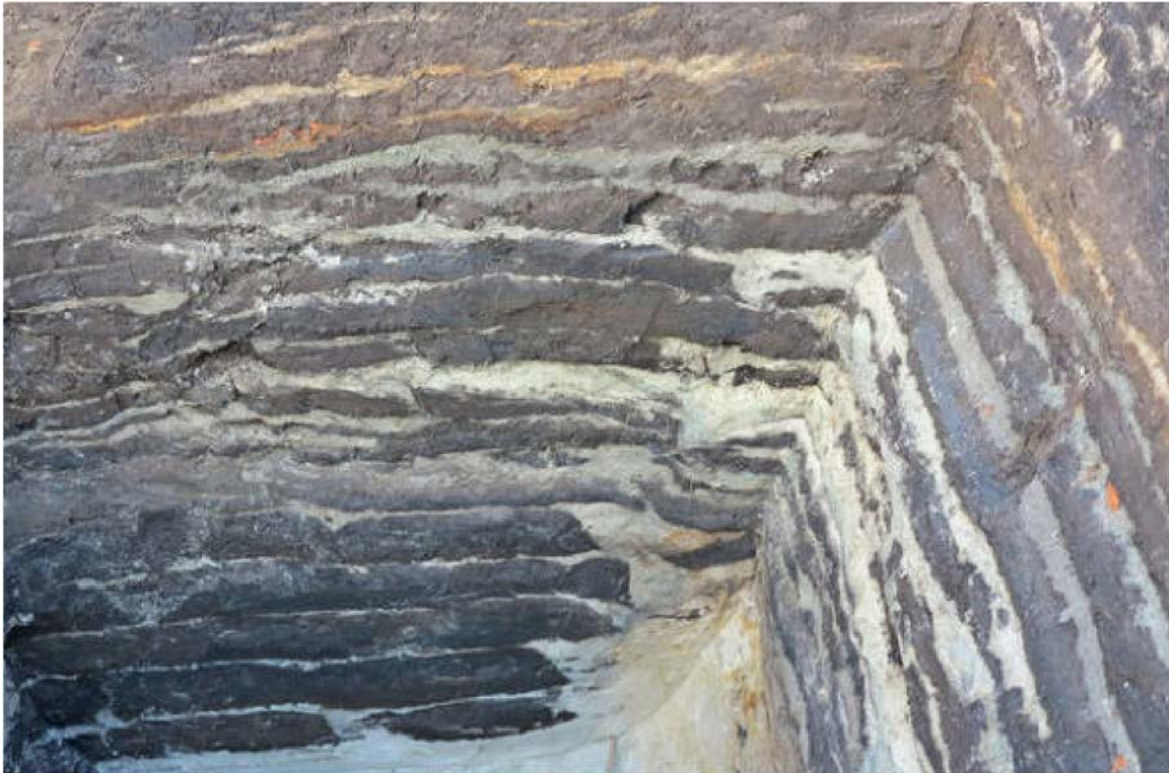
Som at stå inde i en kiksekage" Sådan beskrives det at have været nede i udgravningen. Foto: Viborg Museum

- Det er helt sikkert fra middelalderen, men om der er tale om bispens byggeri i 1400-tallet, Niels Bugges anlæg fra 1300-tallet, eller vi måske skal helt ned til 1200-tallet, det tør jeg ikke sige. Under alle omstændigheder er det - i hvert fald for en arkæolog - et meget spændende fund, og det vil under alle omstændigheder give os ny viden om, hvordan området ved Hald har udviklet sig gennem århundrederne, siger Jesper Hjermind.
